Grundinstandsetzung der Kaminkühler auf Zollverein

Overhaul of cooling towers at Zollverein

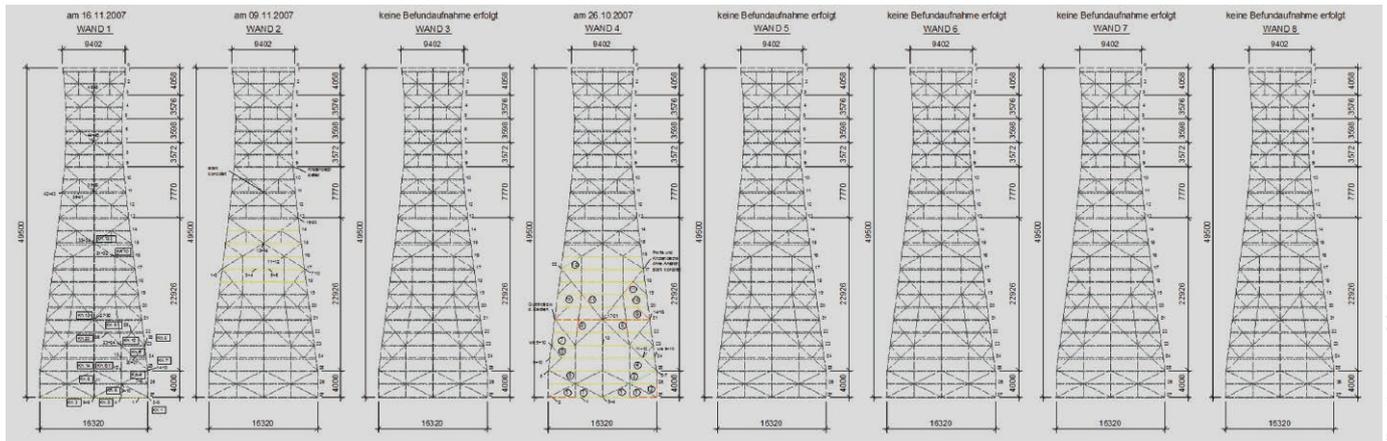
Bild 3 Begründung für den Abriss: Befundete Wandabschnitte farbig markiert
 Motivations for demolition: appraised tower faces highlighted

Tragwerkes ging von einem sehr ungünstigen Schadensbild aus, das nicht durch tatsächliche Befunde abgesichert war. Die zugrunde gelegte Schadensaufnahme beschränkte sich auf partielle Aufmaße der noch vorhandenen Profilstärken und ergänzende Fotografien von Teilbereichen von zweien der acht Seitenwände; in einer dritten Wand waren Wandstärken ausgewählter Knotenbleche aufgemessen worden. Für die statische Modellierung wurden aus diesen partiellen Befunden (Bild 3) die ungünstigsten Profil- und Knotenblechstärken ausgewählt und anschließend im statischen Modell auf fast alle Profile des gleichen Typs im gesamten Tragwerk übertragen (Bild 4). Durch diese radikale Extrapolation entstand ein extrem geschwächtes Systemmodell, das in der statischen Berechnung deutliche Überschreitungen der zulässigen Spannungen lieferte. Eine realitätsnahe Aussage zum tatsächlichen Sicherheitsniveau des Kaminkühlers 1 lieferte die Berechnung wegen der zu ungünstigen Annahmen nicht; entsprechendes galt für die Übertragung der Bewertung auf den Kaminkühler 2. Die Notwendigkeit eines Abrisses der denkmalgeschützten Türme ließ sich anhand der vorgelegten Standsicherheitsuntersuchung nicht bestätigen.

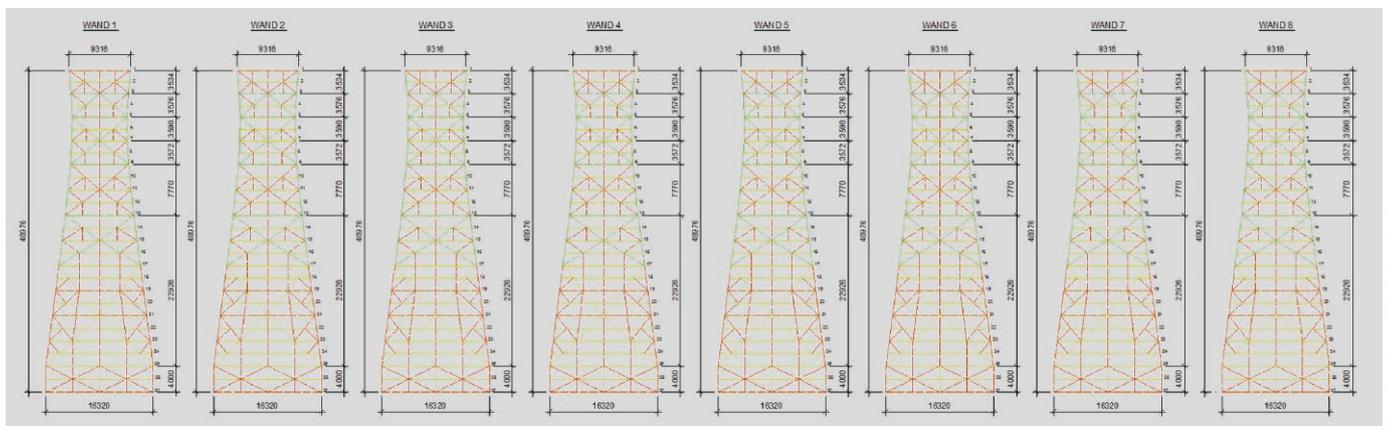
Bild 4 Begründung für den Abriss: Extrapolation der Befunde
 Motivations for demolition: extrapolation of appraisal

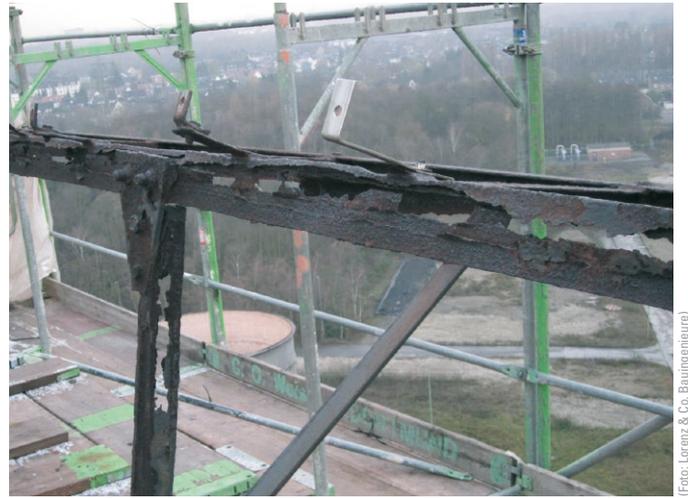
Bild 5 Starke Korrosionsschäden am oberen Ring
Heavy corrosion damage at the top level

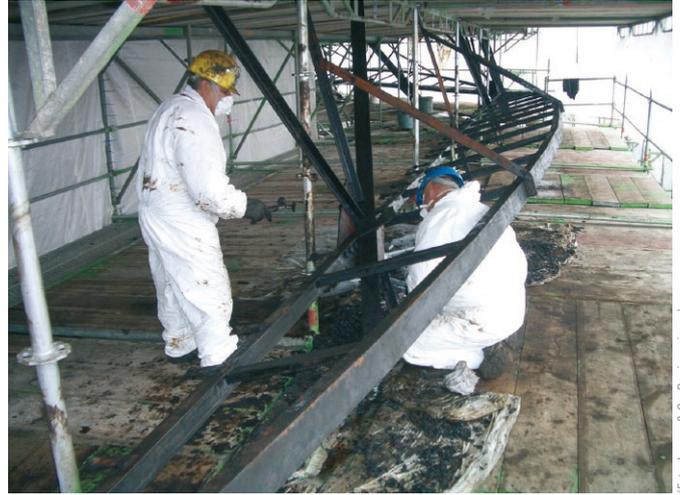
Bild 9 Auftragen des Abbeizers
Paint removing

serstrahlen an. Die vorhandenen Betontassen hätten dabei als Auffangbehälter fungieren können. Die beauftragte Korrosionsschutz-Fachfirma (Massenberg GmbH, Essen) schlug als dritten Weg vor, die Altbeschichtung mittels Abbeizer zu entfernen (Bild 9). Abbeizer bindet die gelöste Altbeschichtung, Blei und PAK können somit nicht in die Atmosphäre gelangen. Gegenüber Wasser ist der Abbeizer so zäh, dass er auf den Stahlbauteilen haften bleibt und gemeinsam mit der Altbeschichtung durch einen Spachtel abgekratzt werden kann. Weil man sich nicht gegen das herabstürzende Wasser schützen musste, bot das Abbeizen die Möglichkeit, gleichzeitig untereinander auf zwei Gerüstebenen zu arbeiten. Abschließend

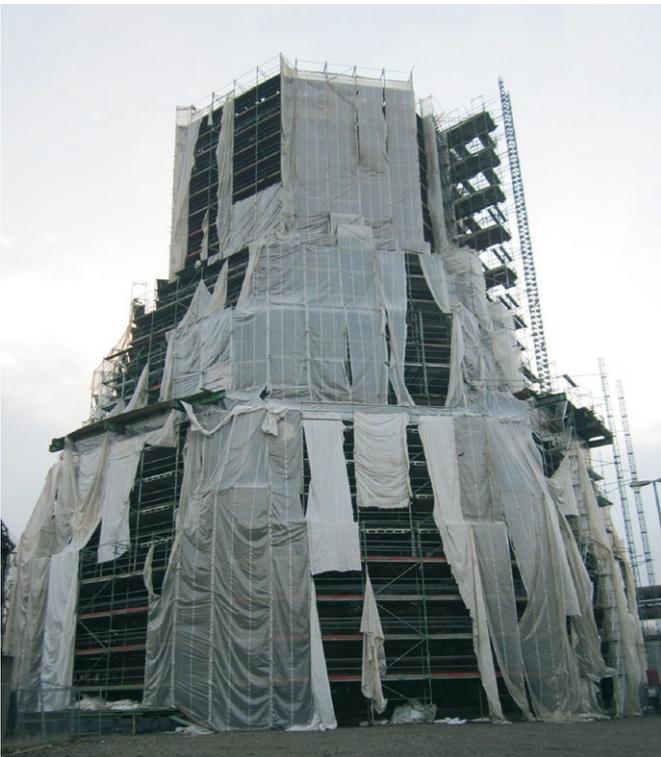
Bild 8 Einhausung nach starkem Herbststurm
Enclosure after heavy storm at autumn

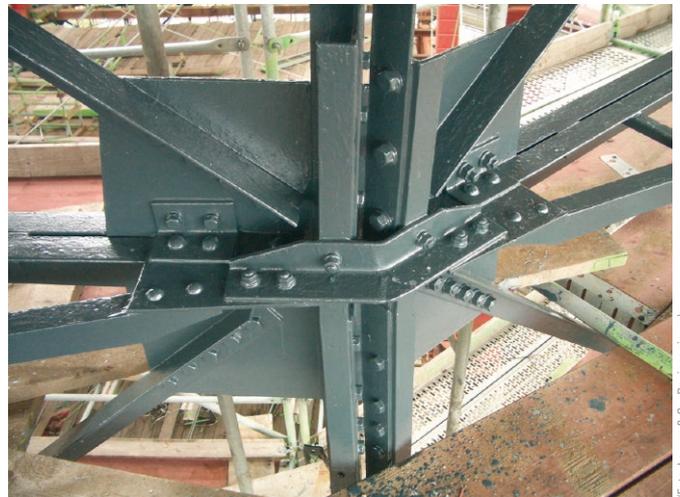
Bild 10 Knotenblech mit Deckbeschichtung
Gusset plate with finishing coat

Aufgrund des Standortes der Kaminkühler wurde von einer Korrosionskategorie C 3 ausgegangen. Eine lange Schutzdauer des Beschichtungssystems von mindestens 15 Jahren hätte somit eine Gesamtschichtdicke von 200 µm erfordert. Wegen der gewünschten langen Standzeit der Beschichtung sollten vier Beschichtungen mit Dicken von jeweils 80 µm eine Sollsichtdicke von 320 µm ergeben. Hinzu kam der zusätzliche Schutz der Kanten, Niet- und Schraubenverbindungen mit Beschichtungsstoff. Die Korrosionsschutzbeschichtung wurde nach Blatt 87 der TL/TP- KOR-Stahlbauten geplant.
