Yorckbrücken Berlin

Revitalisierung eines denkmalgeschützten Brückenensembles mit anprallgefährdeten Gussstützen

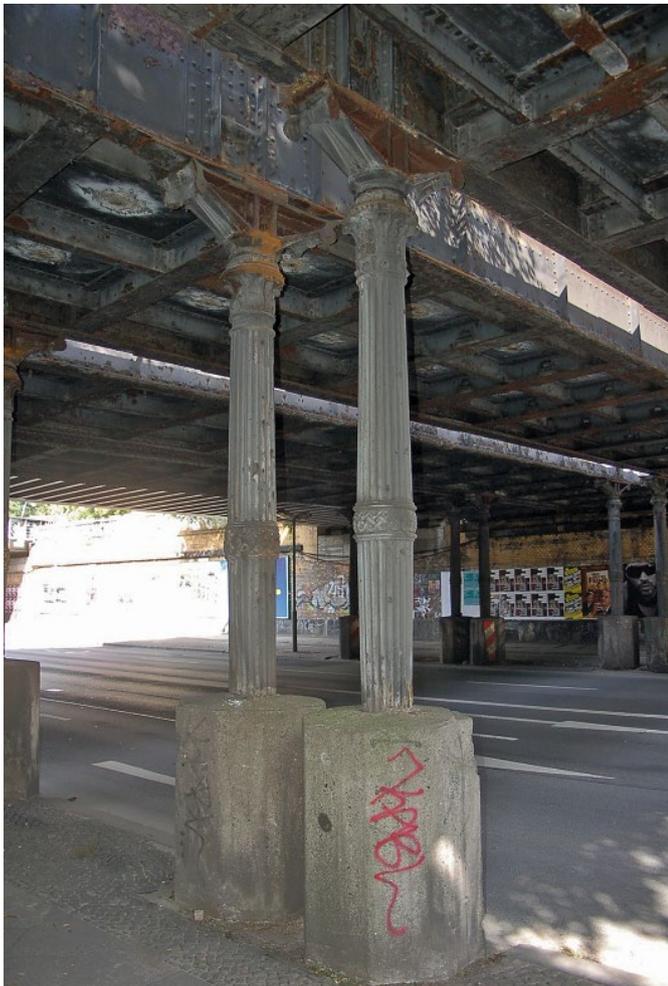
Solange keine Nutzungs- oder baulichen Veränderungen vorgenommen wurden, wurde dieser Zustand bislang als Bestand toleriert. Zudem waren die meisten Gussstützen zwischenzeitlich durch einen massiven Betonsockel zumindest teilweise gegen leichteren Fahrzeuganprall geschützt, ungeachtet dessen, dass diese Sockel im 2. Weltkrieg mit ganz anderer Zielsetzung installiert wurden: Im Fall bombenbedingter Luftdruckwellen sollten sie ein Umkippen der Pendelstützen bei kurzzeitigem Abheben der Überbauten verhindern (Bild 5).

Bild 5. Brücke Nr. 26, Brückentyp 4, Gelenkträger in Trogbauweise mit Buckelblechen und Hartung'schen Stützen, 1905-1911, Betonsockel Anfang 1940er Jahre
 Fig. 5. Bridge no. 26, bridge type 4, articulated girder as trough bridge with buckled plates and Hartung columns, 1905-1911, concrete blocks from beginning 1940s

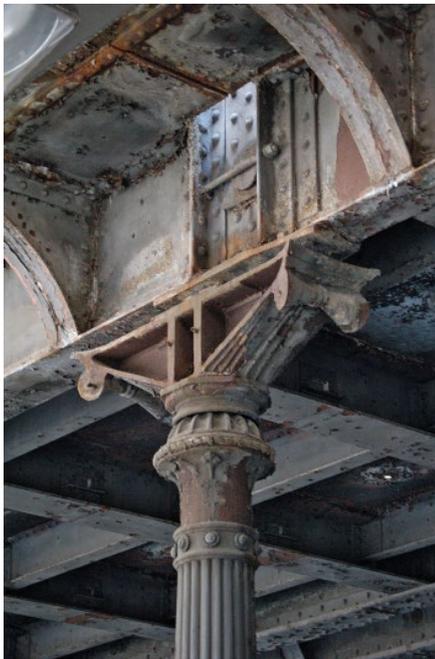
Bild 6. Brücke Nr. 23, Brückentyp 4, Kapitell- und Gelenkausbildung, Kapitell-Deckblech abgängig
Fig. 6. Bridge no. 23, bridge type 4, articulations, the covering of the capital is missing

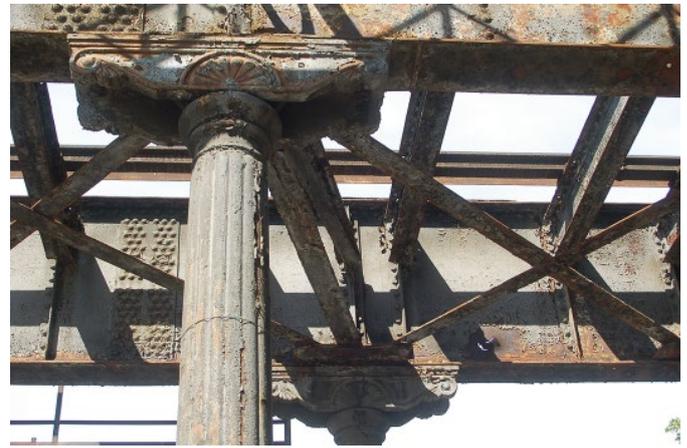
Bild 9. Details am Stützenauflager, 2011
Fig. 9. Details, 2011

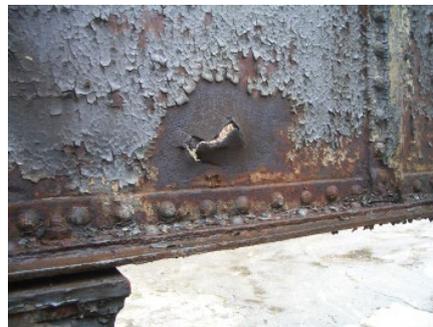
Ungeachtet des auf den ersten Blick desolaten Zustands der Brücke ergab die konstruktive Bestandsaufnahme keine grundlegenden Schädigungen des Bestands. Der Überbau zeigte örtliche Kriegsschäden in Form von Beulen und Fehlstellen (Bild 10), vereinzelt fehlten Schrauben oder Nieten. Die verbreitete Oberflächen-Korrosion hatte nicht zu signifikanten Querschnittsverlusten geführt, an einigen Stellen allerdings gab es Durchrostungen und starke Spaltkorrosion. Die Gussstützen zeigten Anrisse lediglich in den (angesetzten) Kapitellen. Die Widerlager, die als Schwerlastwände ohne zusätzliche Rückverankerungen wirken, sind in der Substanz ordentlich erhalten – ungeachtet diverser örtlicher und durch Frost sukzessive verstärkter Schädigungen wie Oberflächen-Verwitterungen, Bewuchs mit resultierenden Rissbildungen, Risse in den Lagerblöcken etc. Selbst von den Rückseiten ausgehende Durchfeuchtungen halten sich offenbar in Grenzen. Die Lagerplatten auf den Wänden jedoch waren gebrochen, und vor allem waren die bauzeitlichen Zuganker teilweise vom Überbau abgetrennt.

Bild 10. Kriegsschaden und Spaltkorrosion, 2011
Fig. 10. Damage caused by war and crevice corrosion, 2011

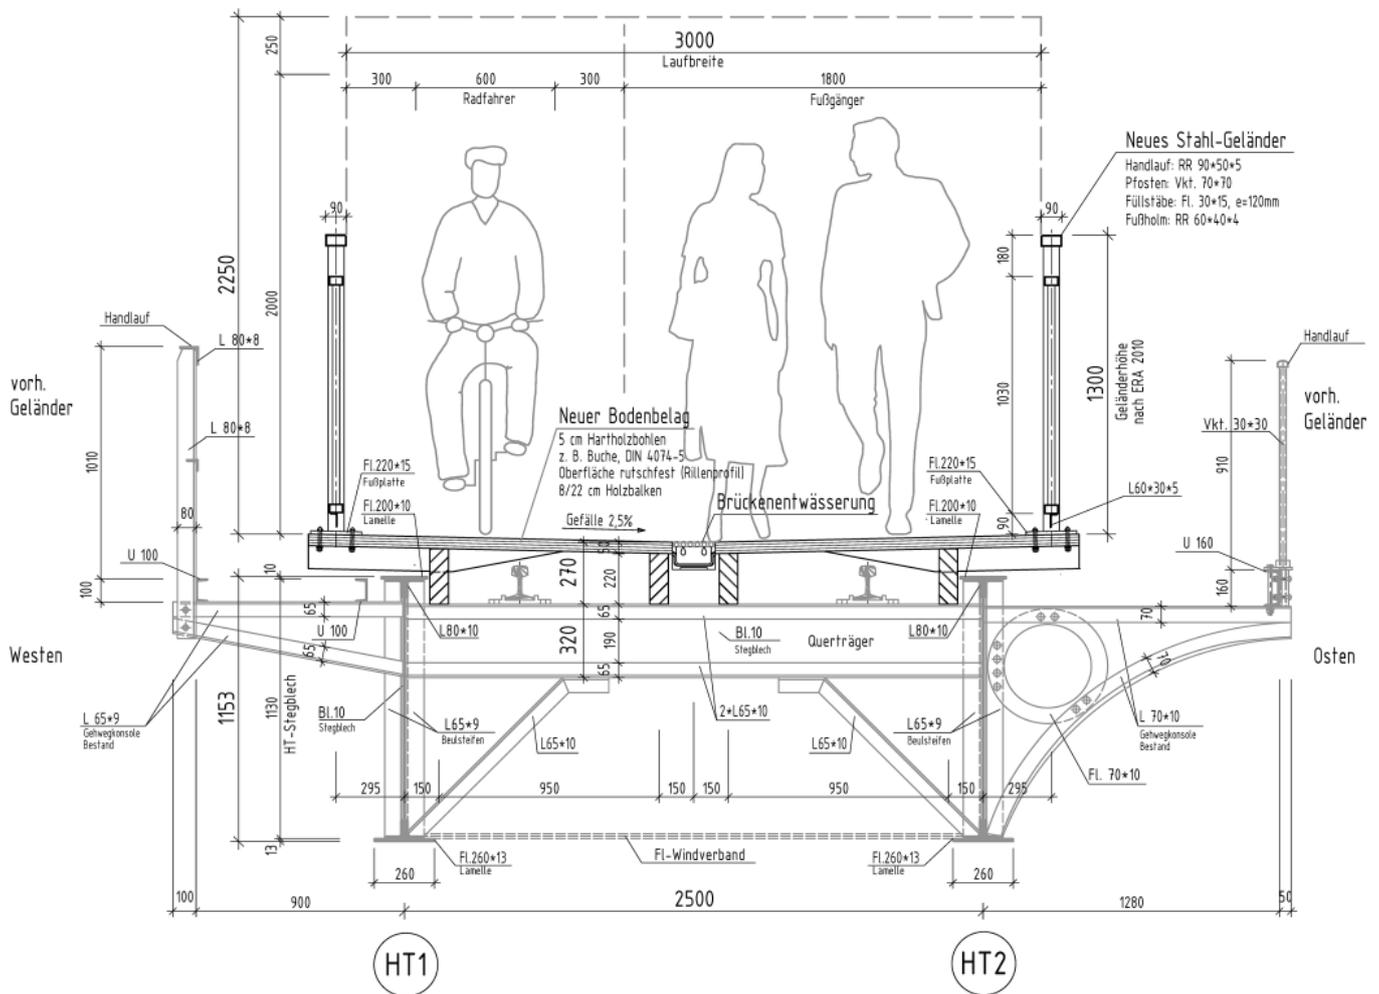
Variante 3.3: Holzbohlenbelag, erhöht quer verlegt, keine Verstärkung Laufbreite $b = 3,00$ m

Bild 11. Geplanter Ausbau mit leichtem Geh- und Radweg
Fig. 11. Design for the future use as foot and bike overpath

Der Tragsicherheitsbewertung wurde die künftige Nutzung als Geh- und Radweg zugrunde gelegt (Bild 11). Die Ausbau-Lasten ergaben sich aus dem favorisierten Brückenaufbau mit einer Lauffbreite von 3 m; als Verkehrslast kamen 5 kN/m^2 mit stützweitenabhängiger Abminderung gemäß DIN FB 101 in Ansatz. Weitere Einwirkungen durch horizontale Lasten im Gehwegbereich, Wind und lineare Temperaturunterschiede wurden berücksichtigt. Materialeitig gab es aus einer vorhandenen statischen Berechnung der Brücke von 1924 die Vorgabe einer zulässigen Biegespannung von $\text{zul. } \sigma = 1400 \text{ kg/cm}^2$. Die jetzige Nachrechnung ging auf der sicheren Seite liegend von einem Wert 120 N/mm^2 aus. Die Berechnungen erfolgten am räumlich modellierten Stabwerk, die Nachweise wurden nach DIN 18800-1 (11.2008) elastisch-elastisch geführt.

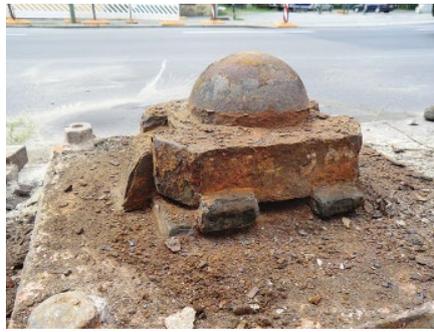
Bild 14. Freigelegter Stützenfuß nach Ausbau der Gussstütze, 2012
 Fig. 14. Column base after disassembly of the cast iron column, 2012

ten temporären Montageplatz bearbeitet. Nach der Einhausung konnten die Strahl-, Stahlbau- und Beschichtungsarbeiten wetterunabhängig durchgeführt werden. Als Problem erwies sich der Schallschutz: Auch wenn der Platz nicht unmittelbar in einem Wohngebiet lag, musste die Einhausung nach Anwohner-Interventionen schalltechnisch verstärkt werden. Vor Ort wurden die temporär gesicherten Gussstützen möglichst behutsam von den anbetonierten Sockeln befreit und zur weiteren Aufbereitung in die Firmenhalle gebracht; die Freilegung zeigte, dass der aus der Umkleidung resultierende Feuchtestau an den Stützenfüßen teilweise zu erheblicher Korrosion bis hin zum Bruch geführt hatten (Bild 14). Nach Instandsetzung der Widerlager, Auflagerbänke und Lager
