# 100 Jahre U-Bahn in Deutschland

## Konstruktive Bestandsaufnahme und meßwertbasierte Tragwerksmodellierung eines Stahlviadukts der Linie 1 in Berlin

### 100 years of underground railway in Germany – Recording and data-based modelling of structure as a basis for the fatigue assessment of an elevated steel track of Line No. 1 in Berlin.

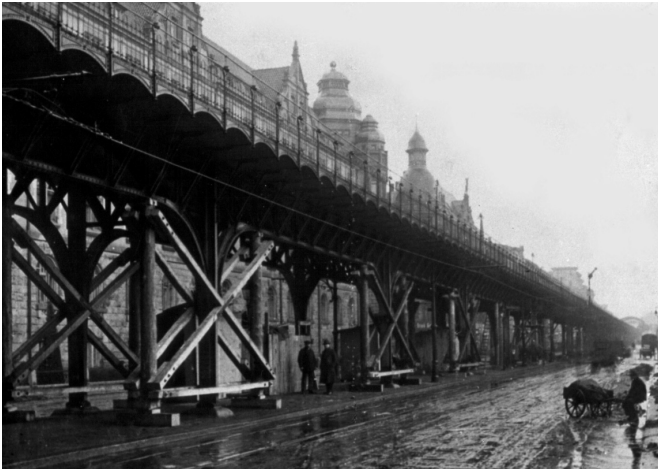
Zum anderen waren bereits in den ersten Jahrzehnten der Nutzung an anderen Stellen des Gesamtviadukts zum Teil ernsthafte Schäden aufgetreten. Einer 1932 verfaßten Denkschrift des ehemaligen Hochbahndirektors Bousset [3], [4] zufolge hatte man bereits 1919 in einem Abschnitt der Oststrecke einzelne Risse in den Knotenblechen festgestellt, die später aber auf nicht sachgemäße Montage zurückgeführt wurden. Der Befund führte zur sofortigen Abfangung des Streckenzuges durch einen Holzverbau (Bild 5) und ersten Reparaturen. Zur Minderung der als kritisch benannten Stoßbelastungen begann hier 1924 der Austausch der alten „Festen“ Fahrbahn gegen den „Reichsbahnoberbau“ mit Querschwellen im Schotterbett, der erst 1961 auch an der Oberbaumbrücke vollzogen wurde.

**Bild 5.** Provisorische Sicherung des Viaduktes in der Gitschiner Straße, um 1920 (Landesbildstelle Berlin)

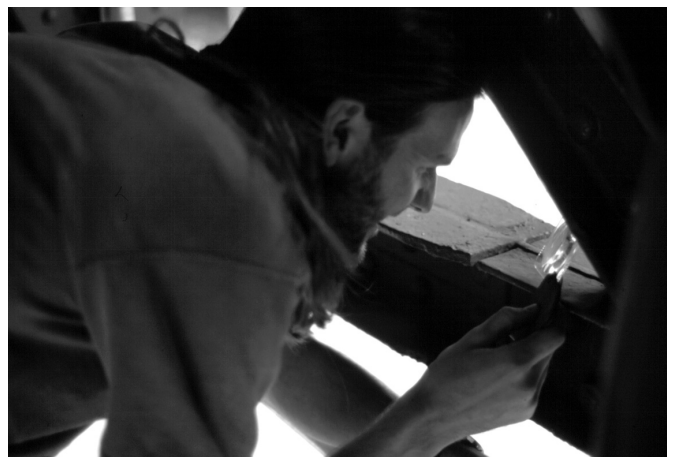
Als Grundlage für alle weiteren Untersuchungen wurde der zu bewertende Viaduktabschnitt deshalb im Frühsommer 1999 in mehreren mehrtägigen Kampagnen zunächst einer präzisen konstruktiven Bestandsaufnahme (KBA) unterzogen. Diese Inaugenscheinnahme sämtlicher Bauglieder geht in ihrer Genauigkeit über eine „handnahe“ Bauwerkshauptprüfung nach DIN 1076 noch deutlich hinaus. So wurden beispielsweise kritische Bereiche mit der Lupe gesichtet, um selbst feine Risse in der Beschichtung erfassen zu können, die Hinweise auf mögliche verdeckte Schäden geben. Die Mitarbeiter waren dazu im Vorfeld im Labor mit entsprechenden Beschichtungsrissen vertraut gemacht worden (Bild 6).

**Bild 6.** Konstruktive Bestandsaufnahme

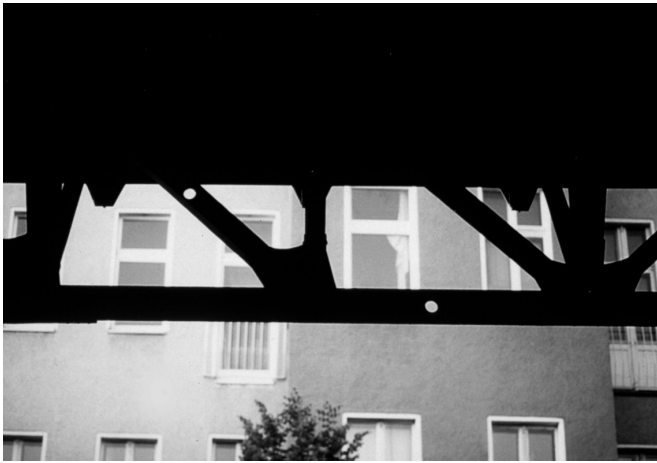
- größere Konstruktionshöhe der Hauptträger
- zusätzliche Untergurtlaschen, genietet an deren unteren Flanschen
- diverse Montagestöße als genietete Laschen an Stegen und Flanschen der Gurte
- veränderte Knotenblech-Formen
- veränderte Nietstellungen bzw. -anzahl an den Knotenblechen
- abweichende Nietkopfdurchmesser, insbesondere an den Knotenblechen
- nicht ausgeführte oder gegenüber der Planung verändert ausgeführte Verstärkungen
- Schweißungen in Verbindung mit Verstärkungen, insbesondere an den Pfosten
- nicht überlaschte Bohrkernentnahmestellen an vitalen Stäben (Bild 7)

**Bild 7.** Nicht überlaschte Kernbohrung Ø 65  
**Fig. 7.** Missing structural overcap of the coring
