# Stahlbau unter Denkmalschutz – Grundinstandsetzung von Viadukt und Bahnhöfen der Hochbahnlinie U2 in Berlin-Prenzlauer Berg

**Strengthening of Listed Historic Steel Structures: Overhaul of Viaduct and Stations of the Elevated Railroad Line No. 2 in Berlin-Prenzlauer Berg.** Preservation and strengthening of listed structures is a civil engineering field likely to cause conflicts. The cultural significance of these edifices imposes the obligation to fulfill heritage requirements. However, load-bearing capacity, fatigue resistance and cost-effectiveness still need to be ensured. In the case of the viaduct of Berlin's elevated metro line no. 2, built from 1909 on, the extensive overhaul led to some unusual technical solutions. Initially the installation of a slab track had been proposed, but finally the historical buckled plates were replaced by new ones just changed in detail to correct some shortcomings. Although serving traffic for nearly 100 years, most of the historical bridge bearings could be kept in place. Just a few of them were replaced by slightly changed replicas. Eventually, the viaduct's overhaul inspired by the original structure proved to be the best solution with r

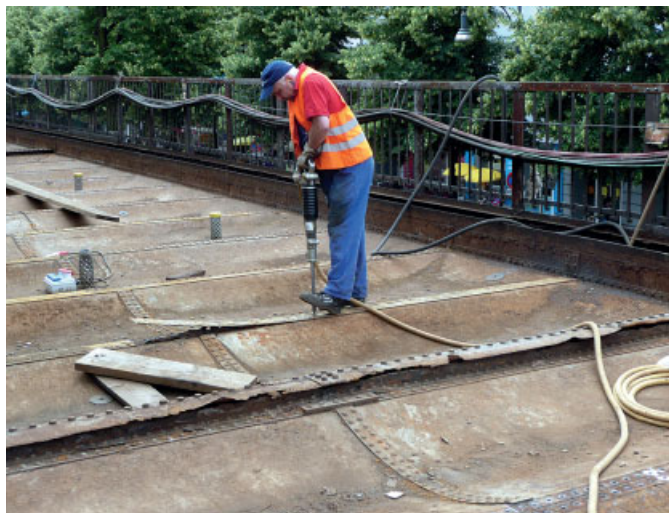
Die genauere Untersuchung der Risse in den Fahrbahnblechen führte auf einige offenkundig bereits bauzeitliche Konstruktionsmängel. So zeigte sich, dass die Abkantung zwischen der Rundung des Tonnenbleches und ihrem waagerechten Auflagerstreifen auf den Flanschen der Quer- bzw. Längsträger häufig nicht wie geplant unmittelbar an der Auflagerkante liegt, sondern aufgrund zu grober Einbautoleranzen um bis zu 35 mm auskragt. Statt als Membran ist das dünne Blech damit in der Realität als Kragarm beansprucht worden; die bei jeder Zugüberfahrt zusätzlich auftretenden Biegespannungen machten Ermüdungsrisse unvermeidlich. Es war vor allem dieser scheinbar kleine

*Bild 4. Demontage der Fahrbahnbleche, erkennbar die Korrosionsschäden am Querträger-Auflager (Aufnahme Lorenz & Co. Bauingenieure)*

*Fig. 4. Removal of historical buckled plates, visible the corrosion at the connection with the cross beams*

Weitere Mängel trugen zu den Rissen bei – so etwa scharfe Umformkanten an den Stirnseiten der Buckelbleche im Bahnhofsbereich, die ungeschützte Kerbwirkung scharfer Schottersteine oder nachträgliche Schweißungen mit Kehlnähten an einzelnen Fahrbahnblechen. Zu nennen ist auch der teilweise Verzicht auf die Deckbleche über deren Stoß auf den Trägerflanschen. Die hier aufgebrachte Dichtmasse aus Asphaltkitt lag damit frei und verlor durch Alterung und Versprödung ihre schützende Wirkung gegen Korrosion sowie die daraus resultierende Querschnittschwächung und Erhöhung der Kerbwirkung (Bild 4).

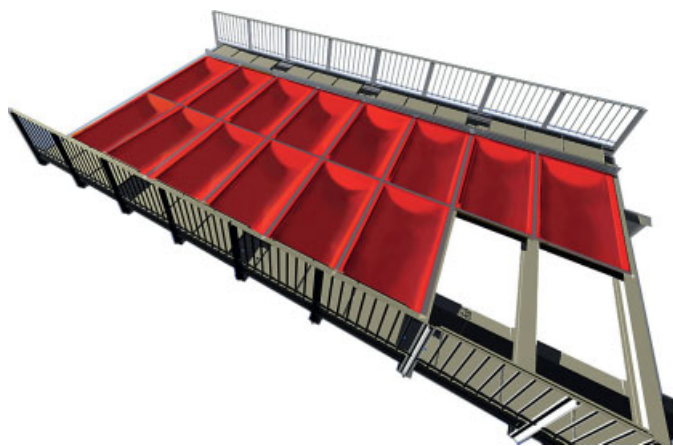
Bild 7. Variante 3: Nachbau „homöopathisch verbesserter“ Buckelbleche (Visualisierung Lorenz & Co. Bauingenieure)  
 Fig. 7. Option 3: Replacement of buckled plates 'homoeopathically' changed in detail

Beiden Lösungen wohnten nicht unerhebliche Schwierigkeiten inne. Als dritte Variante wurde deshalb von den Verfassern eine Lösung entwickelt, die im Prinzip die historischen Fahrbahnbleche nachbaute, die erkannten Mängel aber durch gezielte Optimierungen im Detail zu vermeiden suchte (Bild 7).

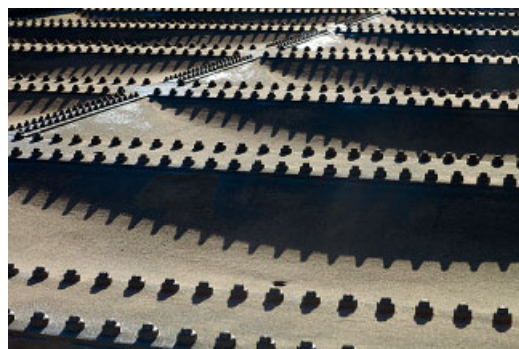
Bild 8. Erneuerte Buckelbleche, HV-Schrauben statt Nieten, vor Aufbringen des Schotterbetts (Aufnahme Lorenz & Co. Bauingenieure)  
 Fig. 8. Replaced buckled plates with high-strength bolts instead of the rivets before inserting the road bed

Variante als die beste – eine Lösung, die sich mit der praktischen Umsetzung auch technisch und denkmalpflegerisch als optimal erwiesen hat (Bilder 8 und 9).

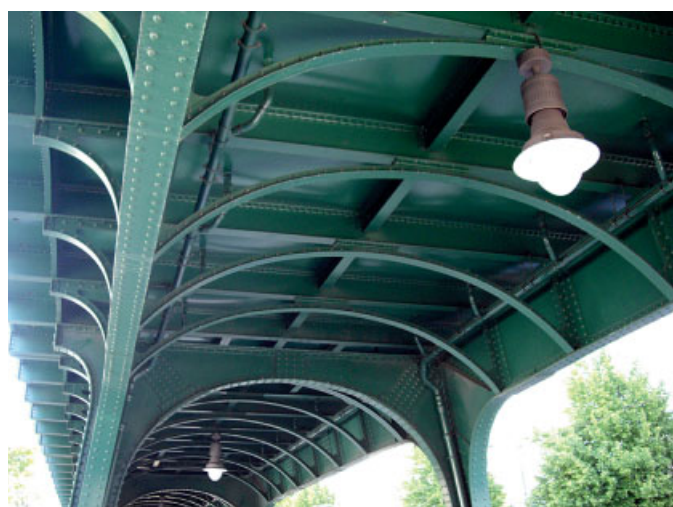
Bild 9. Saniertes Viadukt mit erneuerten Fahrbahnblechen (Aufnahme Lorenz & Co. Bauingenieure)  
 Fig. 9. Overhauled viaduct with renewed track plates

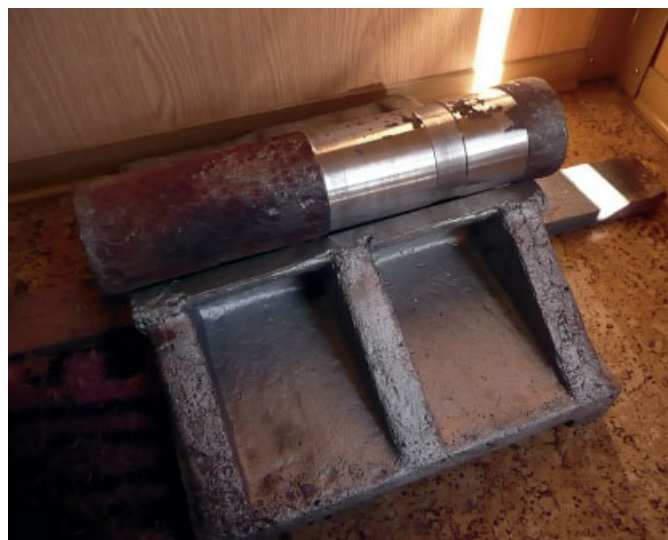
- die Korrosionsschäden an Lagerrollen und Berührungsflächen der Linienkipplager über Wölbung teilweise stärker waren als visuell erfasst (Bild 11).
- die Lagerrollen sich zum Teil bereits in die untere Lagerplatte eingearbeitet hatten.
- die Materialgüten andererseits höher anzusetzen waren als – auf der sicheren Seite liegend – zunächst angenommen (Lagerrollen St 52 statt St 37, Lagerplatten GS 52 statt GS 38).

Bild 11. Ausgebauter Lagerkörper, partiell abgegriffener Zapfen mit Rostnarben und Lunkern (Aufnahme Lorenz & Co. Bauingenieure)

Fig. 11. Dismantled bearing support, pivot pin with corrosion pits and bubbles

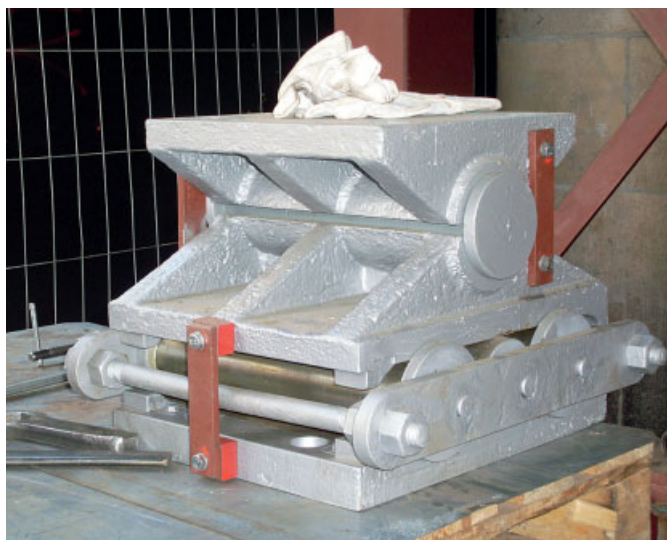
Bild 12. Überarbeiteter Lagerkörper mit erneuerten Rollen und Zapfen vor dem Wiedereinbau (Aufnahme Lorenz & Co. Bauingenieure)  
 Fig. 12. Overhauled bearing support with renewed rollers and pivot pin

1. Sanierung des Lagers in situ, in der Regel beschränkt auf die Erneuerung des Korrosionsschutzes
2. Sanierung des Lagers nach Entnahme mit anschließendem Wiedereinbau, in der Regel verbunden mit dem Austausch der Rollen verschieblicher Linienkipplager (Bild 12)
3. Ersatz der Lager durch einen „homöopathisch“ verbesserten Nachbau, der z. B. Oberflächenhärtungen durch Auftragsschweißungen, Führungsschienen oder den Ersatz der ungünstigen 3- bzw. 4-Rollenlager durch 2-Rollenlager beinhaltet (Bild 13), vgl. [14].

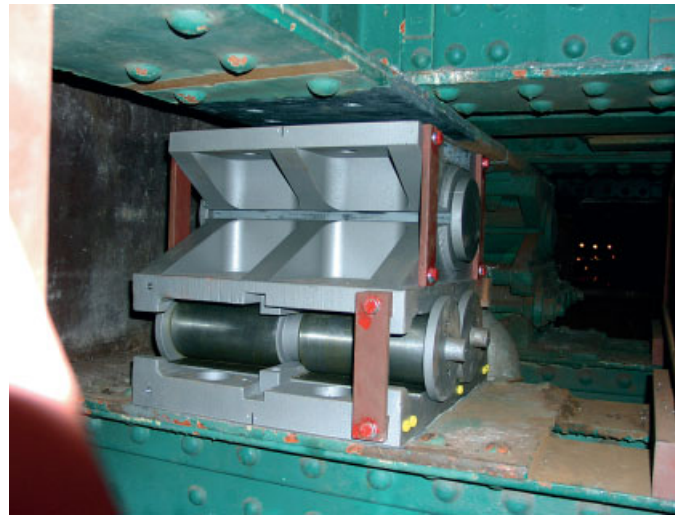
Bild 13. Erneuerter Lagerkörper vor Absenken des Überbaus (Aufnahme Lorenz & Co. Bauingenieure)  
 Fig. 13. Totally renewed bearing support before lowering the superstructure

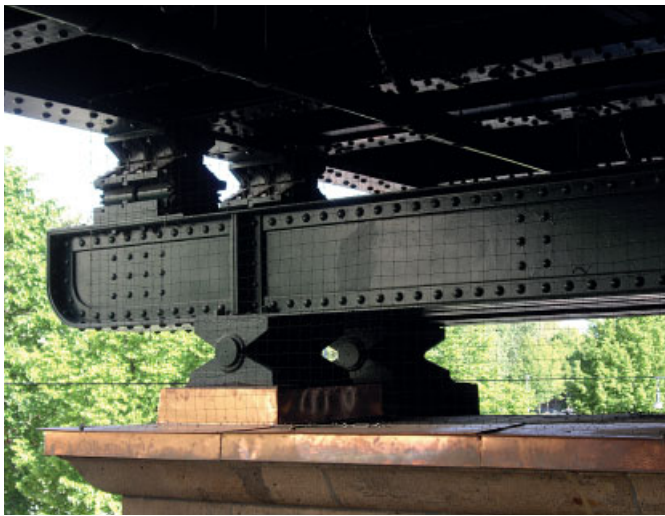
*Bild 14. Sanierte Lagerkörper unterhalb des Bahnhofs Eberswalder Straße (Aufnahme Lorenz & Co. Bauingenieure)*  
*Fig. 14. Overhauled bearing supports beneath station 'Eberswalder Straße'*

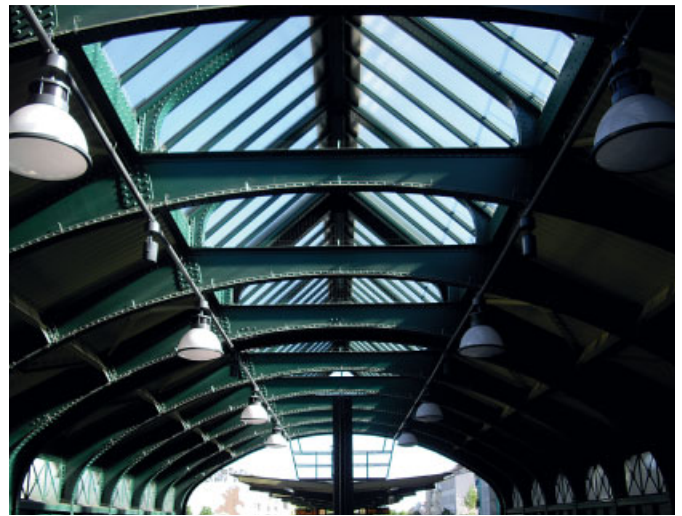
*Bild 16. Hallenrahmen im Bahnhof Eberswalder Straße nach der Sanierung (Aufnahme Lorenz & Co. Bauingenieure)*  
*Fig. 16. Frameworks in the station 'Eberswalder Straße' after overhaul*

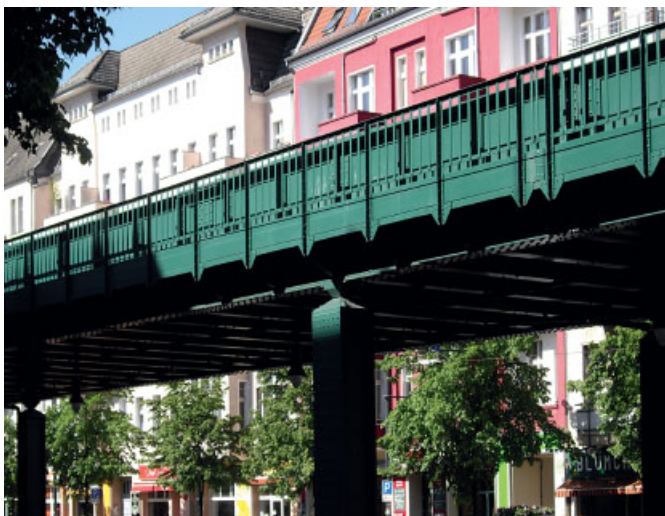
*Bild 15. Viadukt im 2. Bauabschnitt (1927–30) nach der Sanierung (Aufnahme Lorenz & Co. Bauingenieure)*  
*Fig. 15. Viaduct (2<sup>nd</sup> stage 1927–1930) after overhaul*

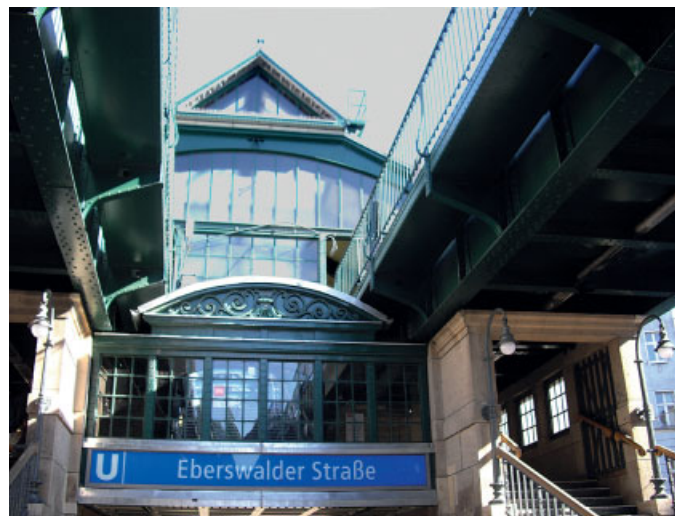
*Bild 17. Ausgang zum Bahnhof Eberswalder Straße nach der Sanierung (Aufnahme Lorenz & Co. Bauingenieure)*  
*Fig. 17. Station 'Eberswalder Straße' after overhaul*
