Denkmäler aus Eisen und Stahl – „Authentische“ Mängel und ingenieure Strategien

Werner Lorenz

Grundinstandsetzung des Hochbahnviadukts der Linie U2 in Berlin-Prenzlauer Berg

Instandsetzung der Yorckbrücke Nr. 5 in Berlin-Schöneberg

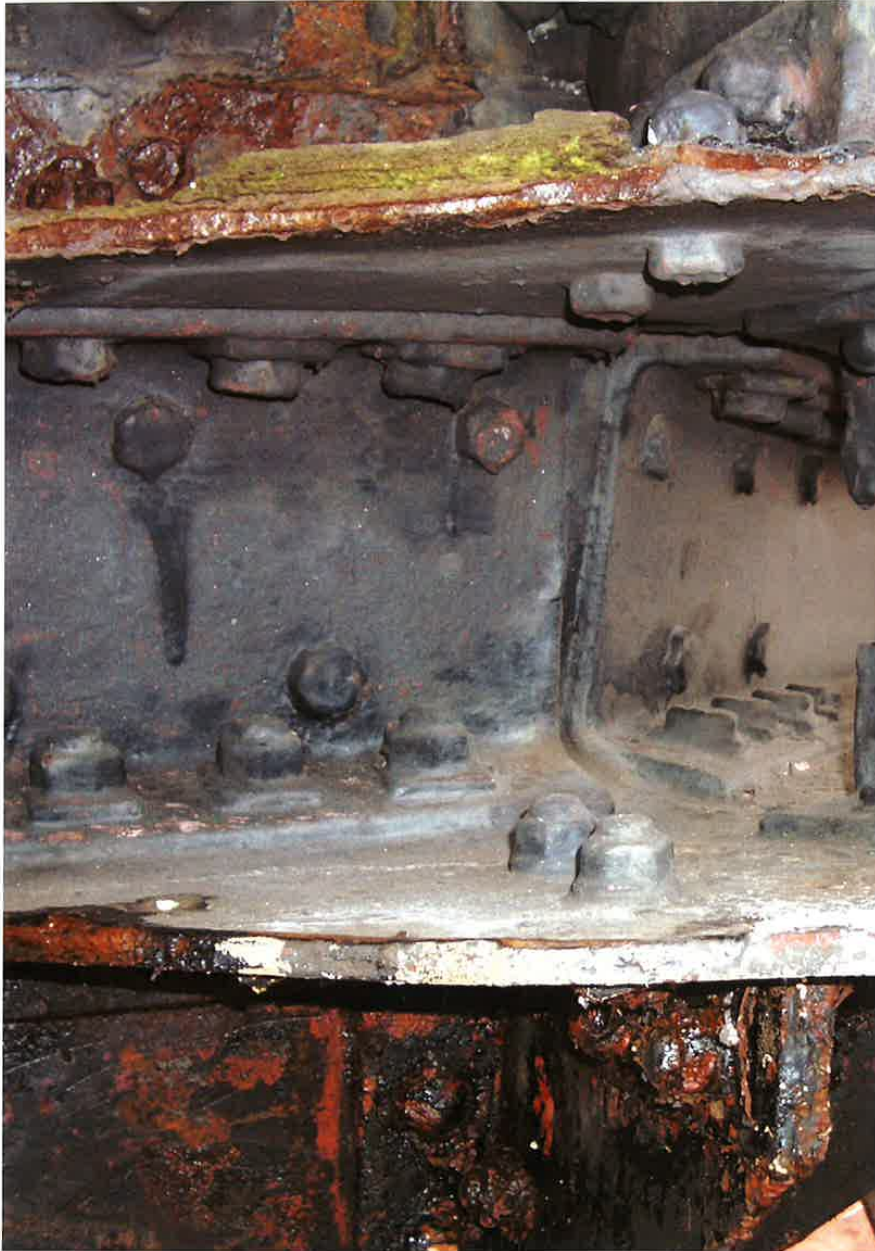
1. Naturzugkühler der Kokerei auf Zeche Zollverein, Essen, Detail vor der Instandsetzung. Foto: Lorenz & Co. Bauingenieure.

Nehmen wir nur ein kleines Knotenpunkt-Detail der Fachwerkstrukturen der beiden Kühltürme der Kokerei auf Zeche Zollverein in Essen (Abb. 1): Unser Büro durfte sich damit beschäftigen, war beauftragt mit der Objekt- und Tragwerksplanung für die Grundinstandsetzung dieser beiden Stahltürme. Sie sind erst 1958 gebaut worden, und damit auch dieses kleine Detail. Aus heutiger Sicht hat es diverse strukturelle Mängel. Der Stahl neigt

zum Altern, die Profile sind nicht auf jene Wind- und Eislasten ausgelegt, die wir erst in jüngster Zeit als relevant erkannt haben, und zudem sind solcherart Verbindungen anfällig für Spaltkorrosion, die hier auch prompt auftritt. Aus damaliger Sicht war das alles kein ernstes Problem: Die beiden Türme wurden eigentlich nur für eine Nutzungsdauer von 50 Jahren ausgelegt, und so wurden sie dann auch gebaut. Man hat sich nicht zu sehr angestrengt.

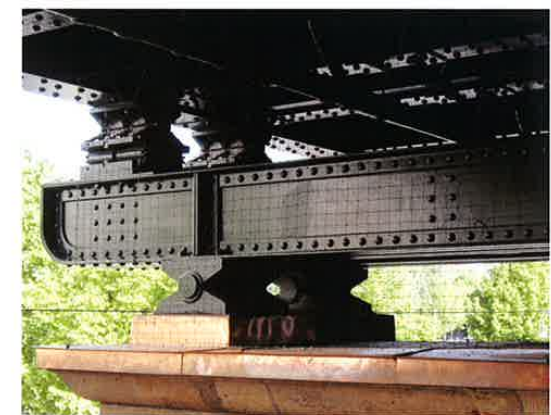
7. Sanierte Lagerkörper unterhalb des Bahnhofs Eberswalder Straße. Foto: Lorenz & Co. Bauingenieure.

dies homöopathische Intervention. Letztlich hat die denkmalpflegerisch beste Lösung sich auch als technisch hervorragend erwiesen und zudem dem Bauherren mehrere Millionen Euro eingespart. Das Bild einer sanierten Lagergruppe am Bahnhof Eberswalder Straße mag abschließend unterstreichen, wie wichtig ein derartiger Ansatz ist – eben weil die Lagerkörper für die Gestaltung und für den Ausdruck des Viadukts als Ganzes so bedeutsam sind. (Abb. 7)

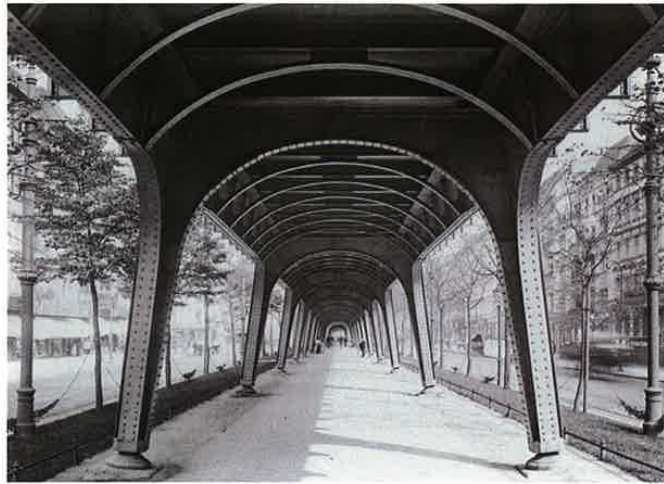
8. Untersicht des Viadukts mit alternierenden Kragrahmen und Einhängerträgern, 1. Bauabschnitt 1909-13, Aufnahme vor 1920 [Wittig, Die Architektur der Hoch- und Untergrundbahn in Berlin, 1922].

bunden mit dieser Art von Fahrbahn-ausbildung (Abb. 8).

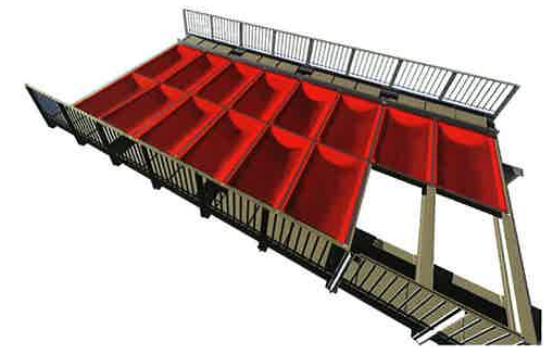
11. Instandsetzungsvariante „Nachbau homöopathisch verbesserter Buckelbleche“ [Visualisierung Lorenz & Co. Bauingenieure].

Die historischen Bleche wurden im Ergebnis „originalnah“ nachgebaut, aber eben nicht identisch, sondern in verschiedener Hinsicht verbessert. Zum einen sind sie nun zwei Millimeter stärker als zuvor, das bringt

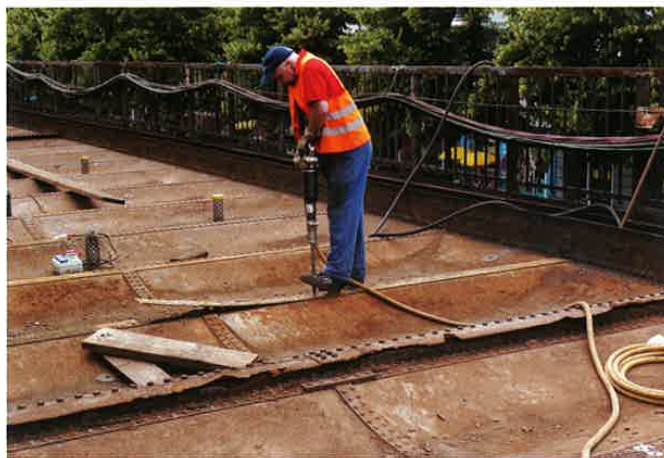
12. Demontage der Fahrbahnbleche, erkennbar die Korrosionsschäden am Querträger-Auflager. Foto: Lorenz & Co. Bauingenieure.

Die Abbildungen zeigen die Demontage der schadhaften historischen Fahrbahn (Abb. 12), die Fahrbahn nach Einbau der neuen Bleche (Abb. 13) und die Untersicht des „Magistratsschirms“ nach Abschluss der Baumaßnahme (Abb. 14). Man erkennt, dass die ursprünglichen Nietverbindungen durch GV-Schrauben ersetzt wurden – aus Kostengründen, aber auch, um dadurch die erneuerten Bereiche des historischen Viadukts als solche kenntlich zu machen.

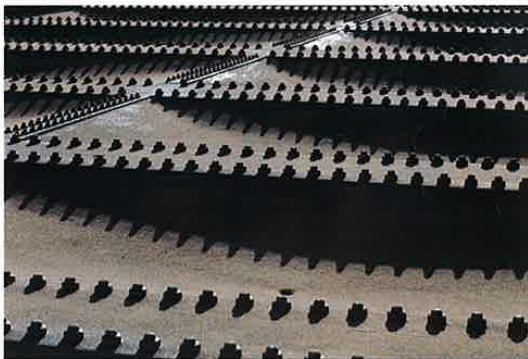
13. Erneuerte Buckelbleche, Schrauben statt Nieten, vor Aufbringen des Schotterbetts. Foto: Lorenz & Co. Bauingenieure.

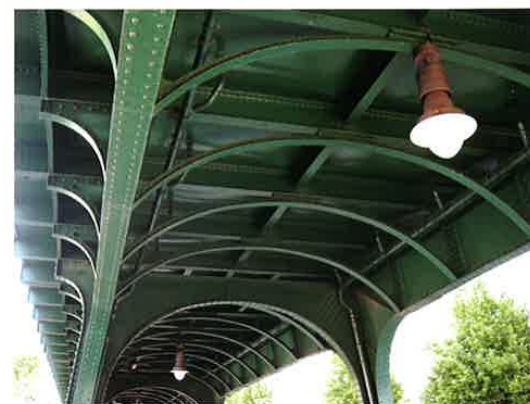
14. Sanierter Viadukt mit erneueter Fahrbahn. Foto: Lorenz & Co. Bauingenieure.

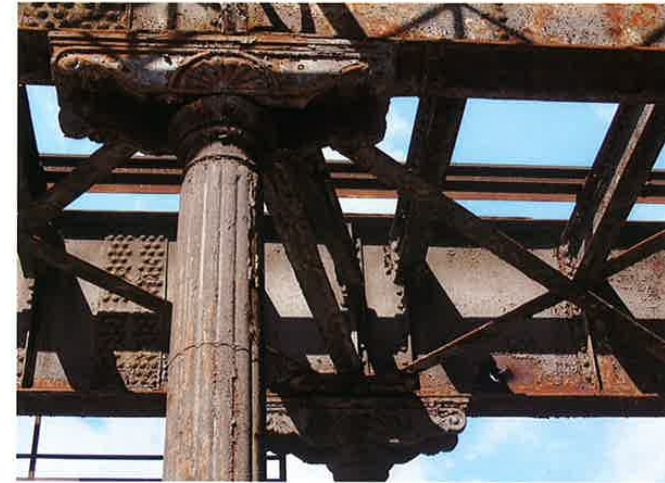
17. Yorckbrücke Nr. 5, Details am Stützenauflager, Zustand 2011. Foto: Lorenz & Co. Bauingenieure.

Was sind die Bedeutungsträger dieser sehr frühen Bahnbrücke (Abb. 16, 17)? Wir identifizierten vier Bereiche: Die einfache und klare tektonische Struktur, die offene Bauweise noch ohne Nutzung eines Schotterbetts in Buckelblechen, die gestalteten gusseisernen Stützen, und nicht zuletzt die Gesamtheit der Profile und Details. Ich möchte nur einen der vier thematisieren – die gusseisernen Stützen, denn dabei zeigt sich neuerlich besonders deutlich das Spannungsfeld von Authentizität und Mangel.

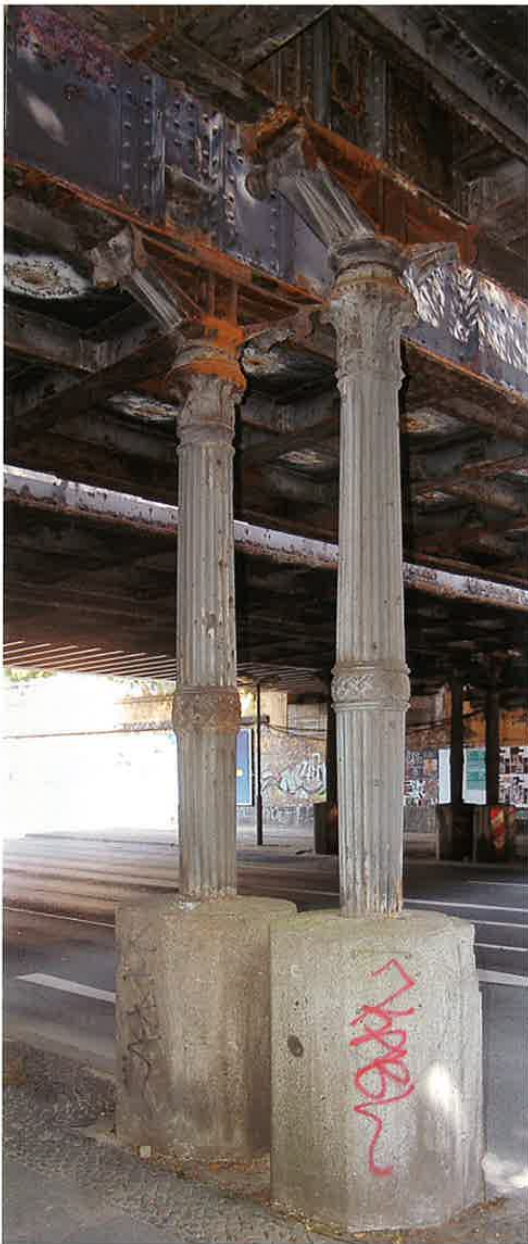
Seite gegenüber 18. Nachträglich angefügte Betonmanschette am Stützenfuß, hier an den Brücken Nr. 27 – 30. Foto: Lorenz & Co. Bauingenieure.

Zwar sind die Stützensockel an der Yorckstraße seit den frühen 1940er Jahren von Betonpollern umgeben (Abb. 18), die einen gewissen Schutz gegen Anprall zu bieten scheinen. Dieser war damals jedoch gar nicht das Ziel, wir haben das auch erst im Zuge der Bearbeitung verstanden. Die Poller dienten vielmehr der Lagesicherung im Bombenkrieg: Der Luftdruck einer kräftigen Bombe ließ nämlich die Brücken ggf. kurz-

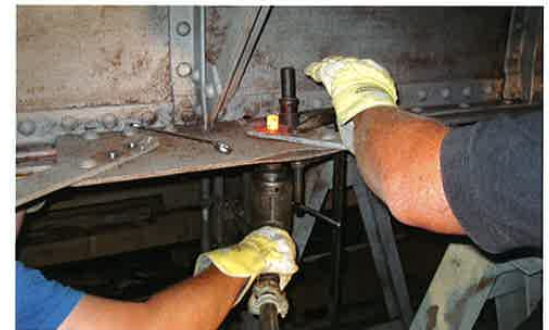
19. Reparatur am Verbandsanschluss durch Nietung, 2012. Foto: Lorenz & Co. Bauingenieure.

Anders als an der Hochbahn haben
wir an der Yorckbrücke für die Repa-
ratur einiger Stellen neuerlich Niete
setzen lassen, um gezielt bestimmte
geschlossene Nietbilder zu wahren
(Abb. 19). Neu hinzu gekommene
Bauteile (wie etwa Stahllaschen) in-
des wurden auch hier durch Schrau-
ben angeschlossen und bleiben so
unschwer als Hinzufügungen er-
kennbar. Als interessant erwies sich
zudem die Frage der Farbgebung.
Die stratigraphische Untersuchung
hatte gezeigt: Die unterste nach-
weisbare Deckbeschichtung und da-
mit offenbar die ursprüngliche Farbe
der Brücke war überraschenderwei-
se ein relativ helles Grau-Beige (Abb.

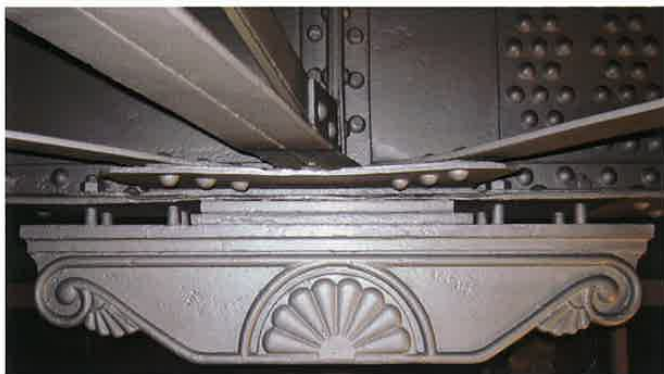
20. Überbau mit
angeschlossenem
Kapitell vor Aufset-
zen auf die Stütze,
Farbgebung nach
historischem Befund.
Foto: Lorenz & Co.
Bauingenieure.

20). Möglicherweise hatten die drei
damaligen Bahngesellschaften – die
Dresdener-, die Anhalter- und die
Potsdamer Bahn – jeweils verschiede-
ne Farben für ihre Brücken als Teil
des jeweiligen Corporate Design; zur
Dresdener Bahn gehörte eben dies-
es Grau-Beige. Es wurde der In-
standsetzung zugrunde gelegt, so

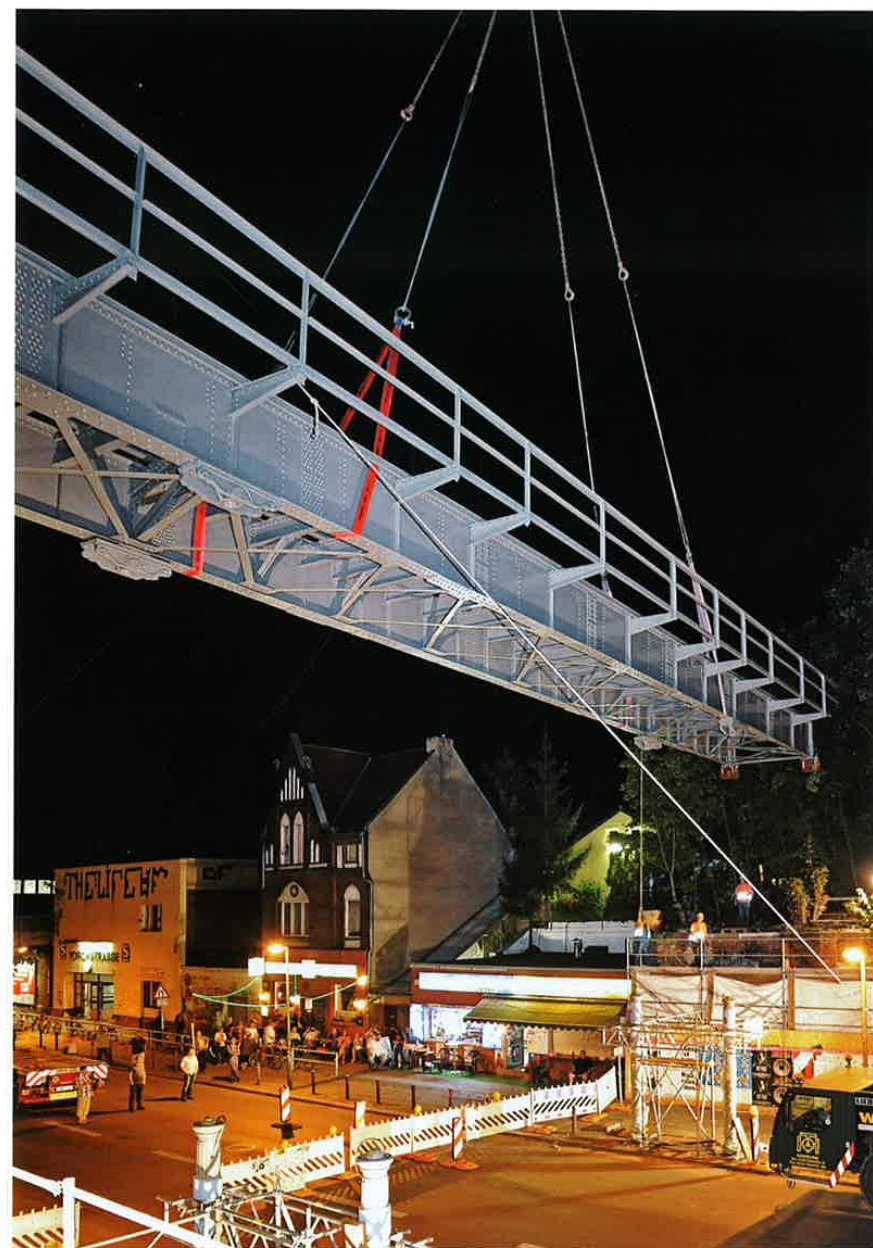
Seite gegenüber
21. Einschwenken
des instand gesetzten
Überbaus im August
2012. Foto: Lorenz &
Co. Bauingenieure.

Nach dem spektakulären Wiederein-
bau des Überbaus (Abb. 21) steht sie
nun durchaus würdevoll über dem
tosenden Verkehr (Abb. 22), aufge-
wertet noch durch ein geschicktes
Beleuchtungskonzept, für das ein
Finanzier gefunden werden konnte.
Die Betonpoller wurden abgetragen,
die Stützen stehen frei – im Einzel-
nen noch optimiert durch verschie-
dene Maßnahmen, auf die ich hier
nicht näher eingehen konnte.

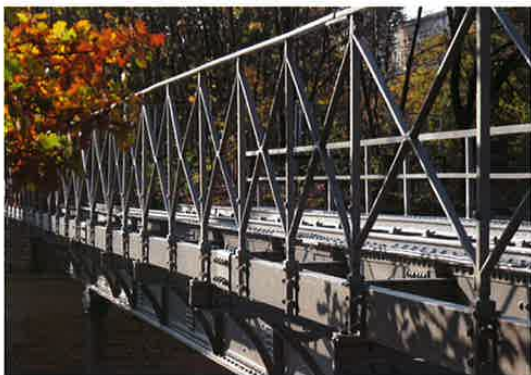
22. Yorckbrücke Nr. 5 nach der Instandsetzung. Foto: Lorenz & Co. Bauingenieure.
