100 Jahre U-Bahn in Deutschland

Zur Ermüdungssicherheit eines Stahlviadukts der Linie 1 in Berlin

Nur wenige originale Teilstücke des U-Bahn-Viadukts in Berlin-Kreuzberg aus dem Jahre 1902 sind noch vorhanden. Die filigrane Nietkonstruktion steht unter Denkmalschutz. Seit Beginn des U-Bahn-Betriebs wird der Viadukt ständig stark befahren. Zu seiner Erhaltung für weitere uneingeschränkte Nutzung bedurfte es einer umfassenden Untersuchung unter Einbeziehung neu entwickelter Methoden. Erstmals sind zur Detektierung möglicher Risse in Bauteilen, die durch andere Teile abgedeckt sind, radiographische Inspektionen mit Gamma-Strahlen erfolgreich eingesetzt worden. Die Untersuchungsergebnisse haben die weitere sichere Nutzung bestätigt. Die Ermüdungssicherheit der kritischen Knotenbleche wurde mit bruchmechanischen Methoden unter Einbeziehung radiographischer Untersuchungen am Bauwerk nachgewiesen. Für die zukünftigen Brückenprüfungen ist ein spezieller Inspektionsplan aufgestellt worden.

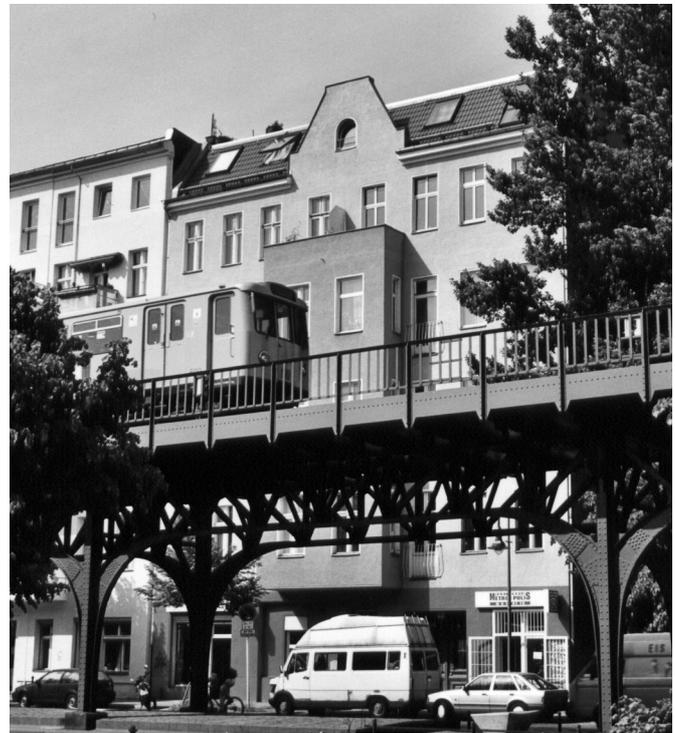
Bild 1. 100 Jahre alter stählerner Viadukt der U-Bahnlinie U1 in Berlin-Kreuzberg

Fig. 1. 100 years old steel-viaduct of subway-line U1, Berlin-Kreuzberg

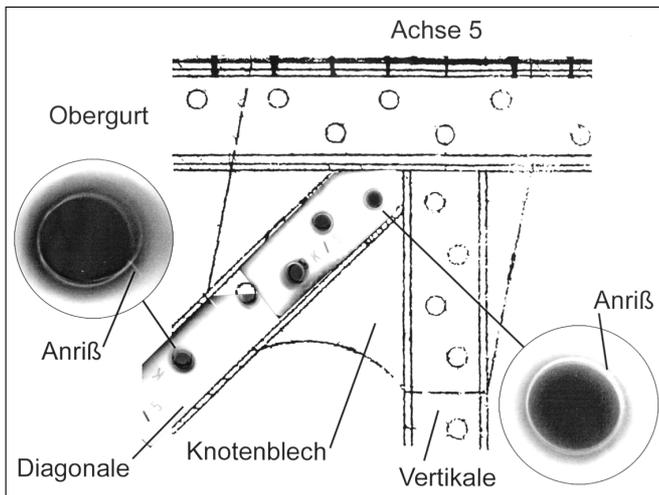
Bild 2. Fachwerkknoten eines Hauptträgers – radiographisch untersuchte Bereiche mit Detail eines Risses im Knotenblech am Anschluß der Diagonale

Fig. 2. Node of the principal truss girder – result of the radiographic inspection with detail of a crack in the gusset plate at the connection to the diagonal

Durchstrahlungsuntersuchungen Risse in der Konstruktion in verdeckten Tragwerkelementen detektiert wurden (Bild 2), war das auch ein Ergebnis der umfassenden Untersuchungsmethodik und systematischer Arbeiten in den Versuchshallen und Laboratorien der BAM.

In Auswertung der Ergebnisse ist lediglich ein Knotenblech als geschdigt zu bewerten. An diesem wurden allerdings gleich mehrere Risse nachgewiesen (Bild 2). Als Ursache hierfr kann die Verformung des Bleches vermutlich aufgrund von Kriegseinwirkungen gesehen werden. Smtliche weiteren durchstrahlten Bauteile wiesen keinerlei Risse auf.

Die Ergebnisse der bruchmechanischen Nachweise fr die Knotenbleche erfordern eine wiederkehrende Inspektion in festgesetzten Zeitabstnden. Auf der Basis der in Abschn. 8 getroffenen Annahmen wurde ein Intervall von sechs Jahren als sinnvoll erachtet. Diese spezielle Untersuchung hat zunchst nicht unmittelbar mit der normalen Brckenhauptprfung zu tun. Vielmehr soll durch radiographische Untersuchungen an ausgewhlten Bereichen nach mglichen Rissen gesucht werden. Machbar ist dies nur, wenn, wie hier geschehen, die wahrscheinlichen Versagensbereiche aufgrund einer grndlichen, visuellen, experimentellen und rechnerischen Analyse des Bauwerkes eingegrenzt werden knnen. Dafr mssen Kriterien formuliert und mit Hilfe einer Datenbankauswertung eine Rangfolge von gefhrdeten Tragwerksteilen bestimmt werden.

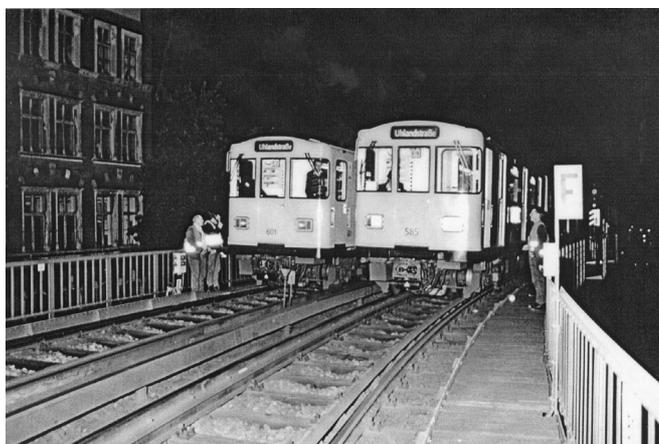
Belastungsversuche waren Bestandteil der Untersuchung an den Brücken der U-Bahnlinie U1 (Bild 3). Aus den Ergebnissen wurden realistische Spannungsamplitudenwerte für die Ermittlung der Restnutzungsdauer nach dem *Wöhler*linienkonzept und der Betriebszeitintervalle im bruchmechanischen Nachweis bestimmt. Des Weiteren dienten die Meßwerte zur Optimierung des anfänglich in der statischen Berechnung angenommenen Tragsystems, mit dem dann Spannungsamplituden für den Ermüdungsnachweis an kritischen Stellen des Bauwerks ermittelt wurden [3].

Bild 3. Belastungsversuch mit zwei leeren U-Bahnzügen während der nächtlichen Betriebspause

Fig. 3. Loading test with two subway trains with no passengers during break of operation at night

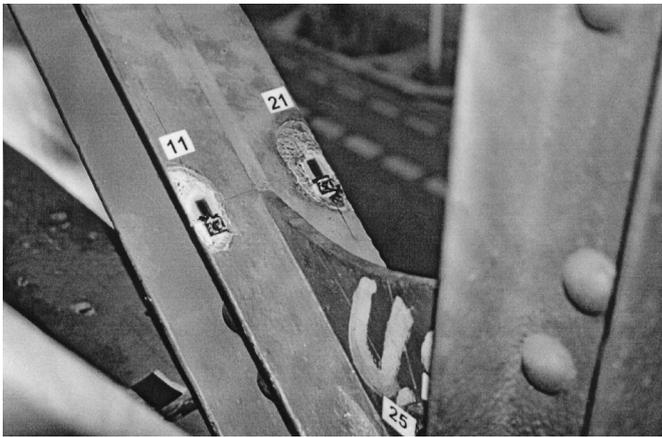
Bild 4. Dehnungsmeßstreifen an einem Diagonalstab vor Anschluß der Meßkabel und vor dem Aufbringen der Abdeckung

Fig. 4. Electric strain gauges at a diagonal structural member before application of cables and water protection layers

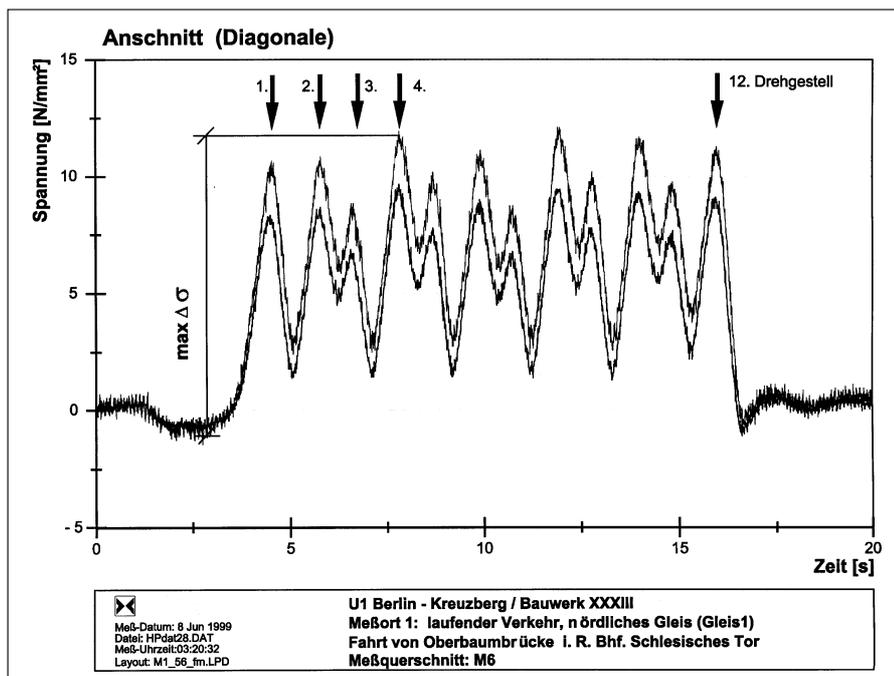
Bild 5. Zeitlicher Verlauf der Spannungen an den Meßstellen 11 und 21 bei einer Überfahrt eines leeren Zuges mit 25 km/h

Fig. 5. Time history of the stresses at measuring points 11 and 21 during passing of a subway train with 25 km/h

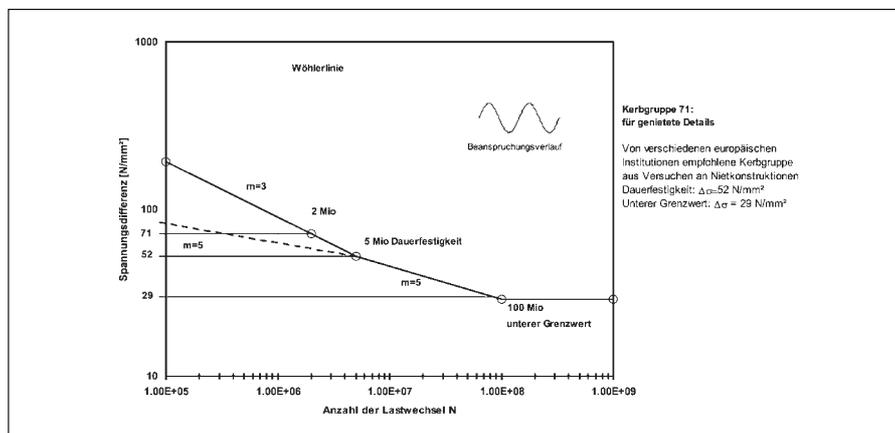
Im Wöhlerdiagramm (Bild 6) ist die Grenzlinie für Ermüdungsversagen (Wöhlerkurve) im doppeltlogarithmischen Maßstab angegeben. Die Wöhlerkurve gilt für Beanspruchungen gleicher Amplitude. Der Schadensakkumulationshypothese folgend bewirkt jede Schwingung eine kleine Schädigung, und die Schädigungen addieren sich bis zum Versagen.

Für den heutigen Verkehr kann nach Auswertung der Fahrpläne von jährlich 101 000 Zugüberfahrten in jeder Richtung mit Zügen bestehend aus acht Wagen ausgegangen werden. Nimmt man für die Vergangenheit die gleiche Zugfrequenz an, so ergeben sich bis Ende 1999 ca. 6,4 Mio. Zugüberfahrten. Dabei ist die Zeit von 1961 bis 1995 wegen des unterbrochenen Bahnverkehrs nicht mitgerechnet. Am Ende von weiteren 30 Jahren im Jahre 2030 zählt man insgesamt ca. 9,5 Mio. Zugüberfahrten. Ein weiterer wichtiger Punkt für den Restnutzungsdauernachweis ist die Festlegung der zutreffenden Wöhlerkurve als Grenzlinie für den Bauteilwiderstand. Die Wöhlerkurve gibt die nominelle Ermüdungsfestigkeit an, bei der mit rund 90 %-Aussagewahrscheinlichkeit eine 95 %-Überlebenswahrscheinlichkeit anzunehmen ist. Für kleine Bauteile typischer Bauart wie Zugstäbe oder Lochstäbe liegen aus zahlreichen Versuchsreihen die statistisch abgesicherten Wöhlerlinien vor. Für ganze Tragwerksteile gibt es keine vergleichbaren Ermüdungskurven. Wir gehen hier davon aus, daß wie in [4] und [5] empfohlen, eine Wöhlerlinie entsprechend der Kerbgruppe 71 der Bewertung zugrunde zu legen ist (Bild 6).

Bild 6. Wöhlerlinie entsprechend Kerbgruppe 71 für genietete Brückenbauteile
 Fig. 6. Fatigue strength curve category 71 for riveted structural members

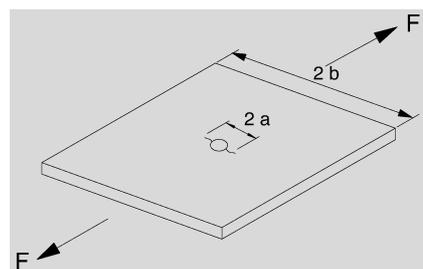
Bild 7. Bruchmechanisches Modell mit Mittelriß

Fig. 7. Fracture mechanics model with central crack

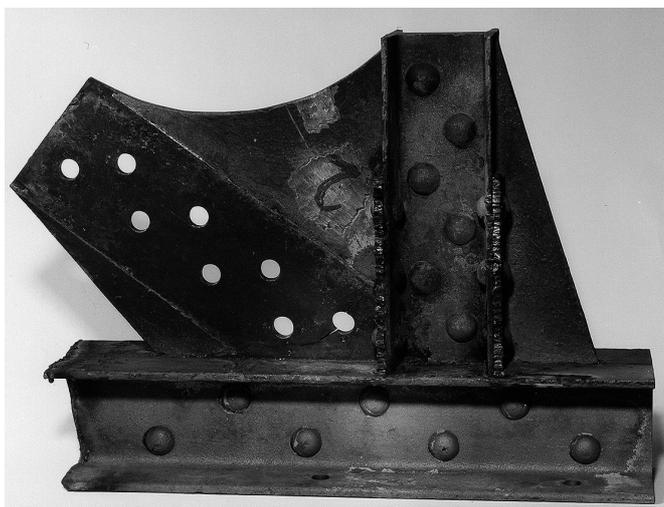
Im Falle der Knotenbleche (Bild 8) gibt es keine Standardlösungen zur Ermittlung des Spannungsintensitätsfaktors. Neben aufwendigen numerischen Berechnungsmethoden zur Abschätzung der Beanspruchungszustände im Knotenblech (z. B. Finite-Element-Metho-

Bild 8. Knotenblech mit Riß am ersten Nietloch des Diagonalenanschlusses nach Schwingbeanspruchung in Laborversuchen der BAM

Fig. 8. Gusset plate with crack at a rivet hole after fatigue test in BAM

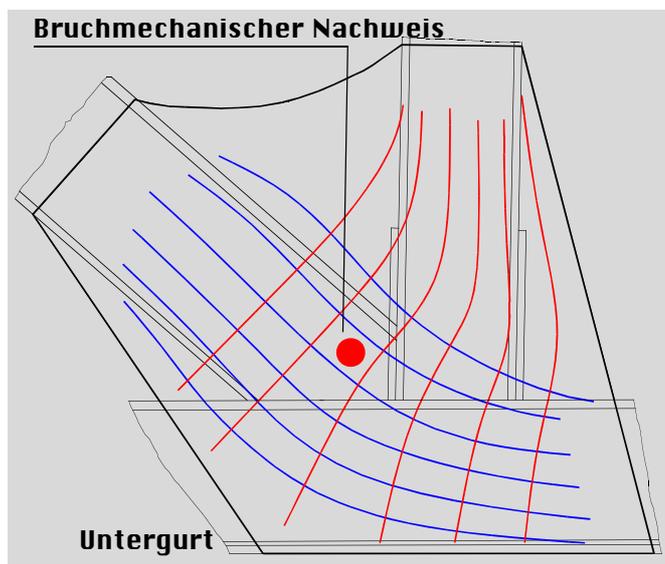
Bild 9. Abgeschätzter Verlauf der Hauptspannungstrajektorien am Knotenblech eines Fachwerk-Hauptträgers der U-Bahnlinie U1

Fig. 9. Assessment of the principal stress trajectories of a gusset plate of the main truss girder of the subway line U1

den) kann man auch auf übersichtlich gestaltbare Hauptspannungstrajektorien-Modelle zurückgreifen, wie sie sich bei der Lösung von Scheibenproblemen der Technischen Mechanik bewährt haben [8]. In Bild 9 ist ein Knotenblech mit angenäherten Hauptspannungstrajektorien dargestellt. Man erkennt, daß im Bereich des zu erwartenden ersten Risses ein etwa konstanter Spannungszustand herrscht. Denkt man sich nun einen einfachen Stab aus diesem Bereich herausgeschnitten, so ist der Übergang zu Standardlösungen für den Spannungsintensitätsfaktor K eine recht gute Näherung. Darauf aufbauend läßt sich dann der Rißfortschritt durch zyklische Beanspruchung bestimmen. Er hängt vom zyklischen Span-

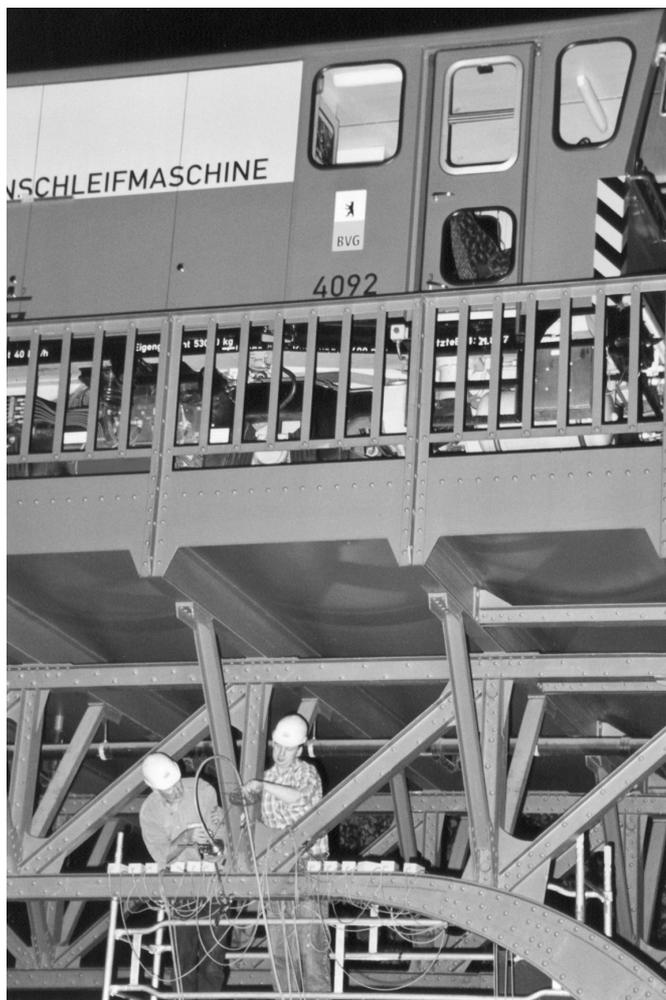
Man kann davon ausgehen, daß sich vorhandene Risse unter Belastung öffnen und radiographisch besser erkennbar sind. Bei der Durchstrahlung vor Ort wurde ein schwerer Schienenschleifzug als Belastung verwendet (Bild 10) Die Belastung war annähernd doppelt so hoch wie bei einer Belastung durch U-Bahnwagen. Um den von der BVG zur Verfügung gestellten Schienenschleifzug so zu plazieren, daß im maßgebenden Knotenblechdetail möglichst große Zugkräfte auftraten, sind die in der Umgebung bereits vorhandenen Dehnmeßstreifen angeschlossen worden. Waren keine nutzbaren Dehnmeßstreifen vorhanden, wurden im Vorfeld an den maßgebenden Bauteilen zusätzliche Aufnehmer appliziert. Nach einer Überfahrt mit der Schienenschleifmaschine konnten die Dehnungen online verarbeitet und das Belastungsfahrzeug so plaziert werden, daß im zu untersuchenden Knotenblech maximale Dehnungen auftraten. Die im Labor und für einige schwierige Bereiche unmittelbar vor Ort zugeschnittenen Filme wurden mittels

Bild 10. Vorbereitung einer radiographischen Aufnahme am Fachwerkknoten mit Belastungszug zur größtmöglichen Riffnung whrend der Aufnahme

Fig. 10. Preparation for the radiographic inspection of a truss girder node with loading train to open cracks for inspection

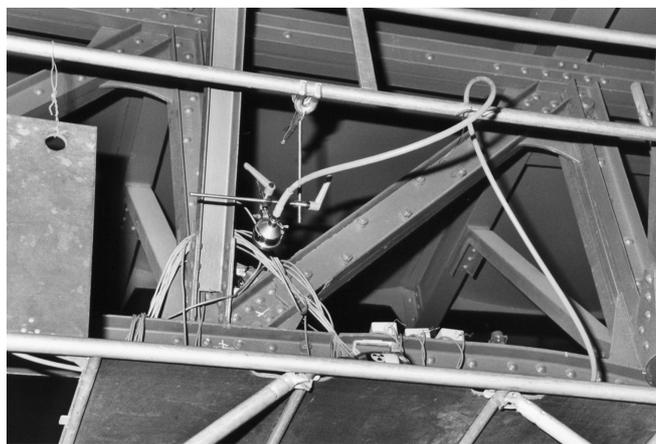
Magneten mglichst dicht an der abzubildenden Flche fixiert und zur spteren Identifikation beschriftet. Der Strahlenschutzkopf wird im Abstand von 80 cm genau in der Achse des als magebend bestimmten Bereiches ausgerichtet (Bild 11). Als Strahlenquelle diente Iridium 192 (γ -Strahler) mit einer Halbwertszeit von 74 Tagen. Durch die Manipulationseinheit, eine schutzummantelte Stahlspindel, ist der Strahlenschutzbehlter mit dem Strahlenschutzkopf verbunden. Mit Hilfe dieser Spindel wird die Quelle aus dem Strahlenschutzbehlter in den Strahlenschutzkopf geschoben. In Abhngigkeit von der zu durchstrahlenden Materialdicke im ausgewhlten Bauteil und der zum Aufnahmezeitpunkt vorhandenen Intensitt des Strahlers ist die Dauer der Durchstrahlung zu berechnen. Zur Bewertung ihrer Qualitt sind einige Filme direkt vor Ort in der mobilen Dunkelkammer entwickelt worden. Um weiterfhrende Erkenntnisse zu gewinnen, wurden verschiedene Knotenbleche bei variierendem Einstrahlungswinkel und auch ohne Belastung durchstrahlt.

Bild 11. Durchstrahlung eines Knotenblechs, ausgerichteter Strahlenschutzkopf mit Strahlenquelle fr die radiographische Aufnahme

Fig. 11. Radiographic inspection of a gusset plate, radiation shielding cell with source is arranged for making of a picture
