Grundinstandsetzung der Kaminkühler auf Zollverein

Overhaul of cooling towers at Zollverein

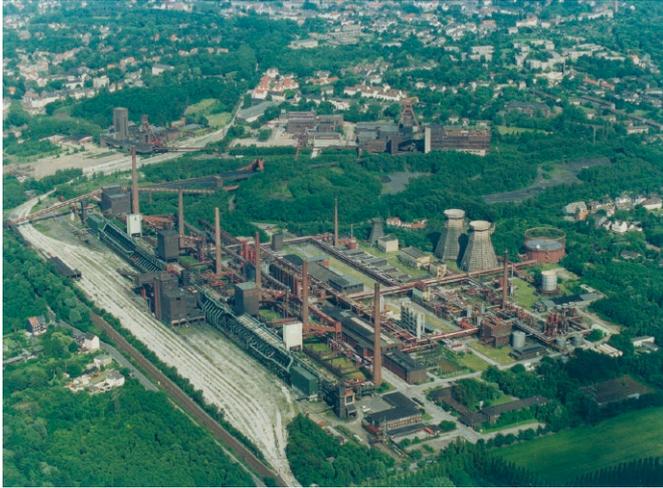
Bild 1 Zeche Zollverein, rechts Kaminkühler mit ursprünglicher Wellasbestverkleidung
Zeche Zollverein, to the right the cooling towers with original cover made of corrugated asbestos cement

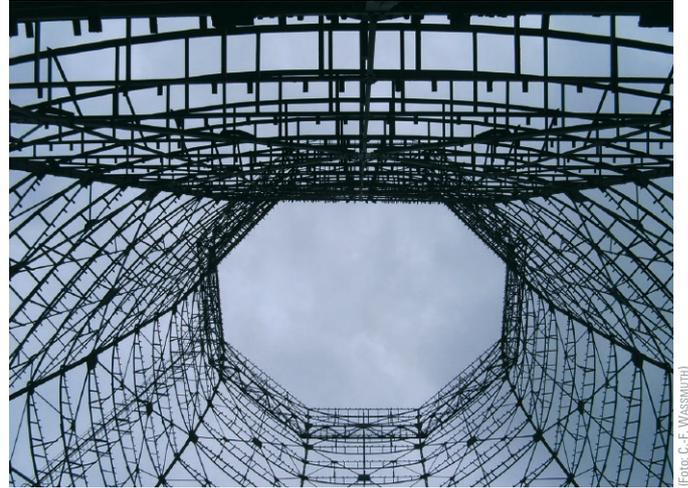
Bild 2 Innenansicht der Stahlgitterkonstruktion
Interior view of the steel lattice

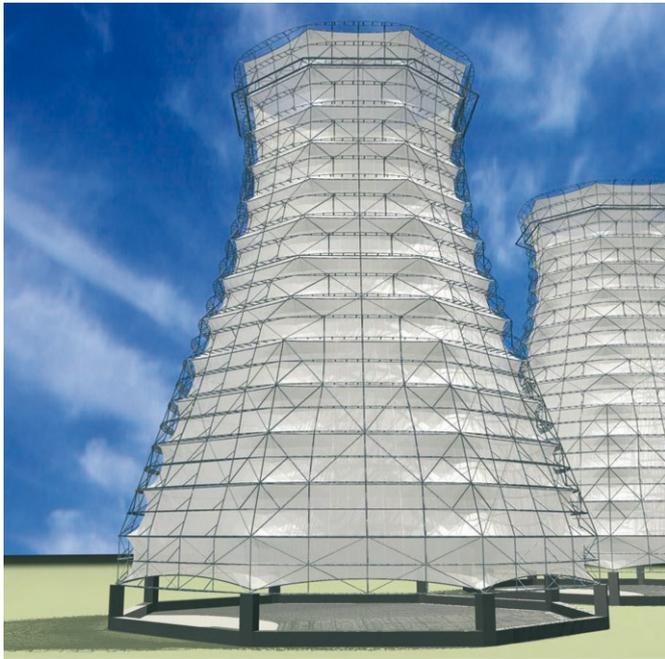
Bild 6 Entwurf der Membran
Design of the textile membrane

werk und Betontassen aufzuarbeiten, sondern den Türmen auch ihre „Haut“ wiederzugeben. In Abstimmung mit der zuständigen Denkmalbehörde sowie dem Bauherren wurde aus verschiedenen zur Disposition stehenden Varianten die innere Verkleidung durch eine textile Membran ausgewählt (Bild 6).
