Yorckbrücken Berlin

Revitalisierung eines denkmalgeschützten Brückenensembles mit anprallgefährdeten Gussstützen

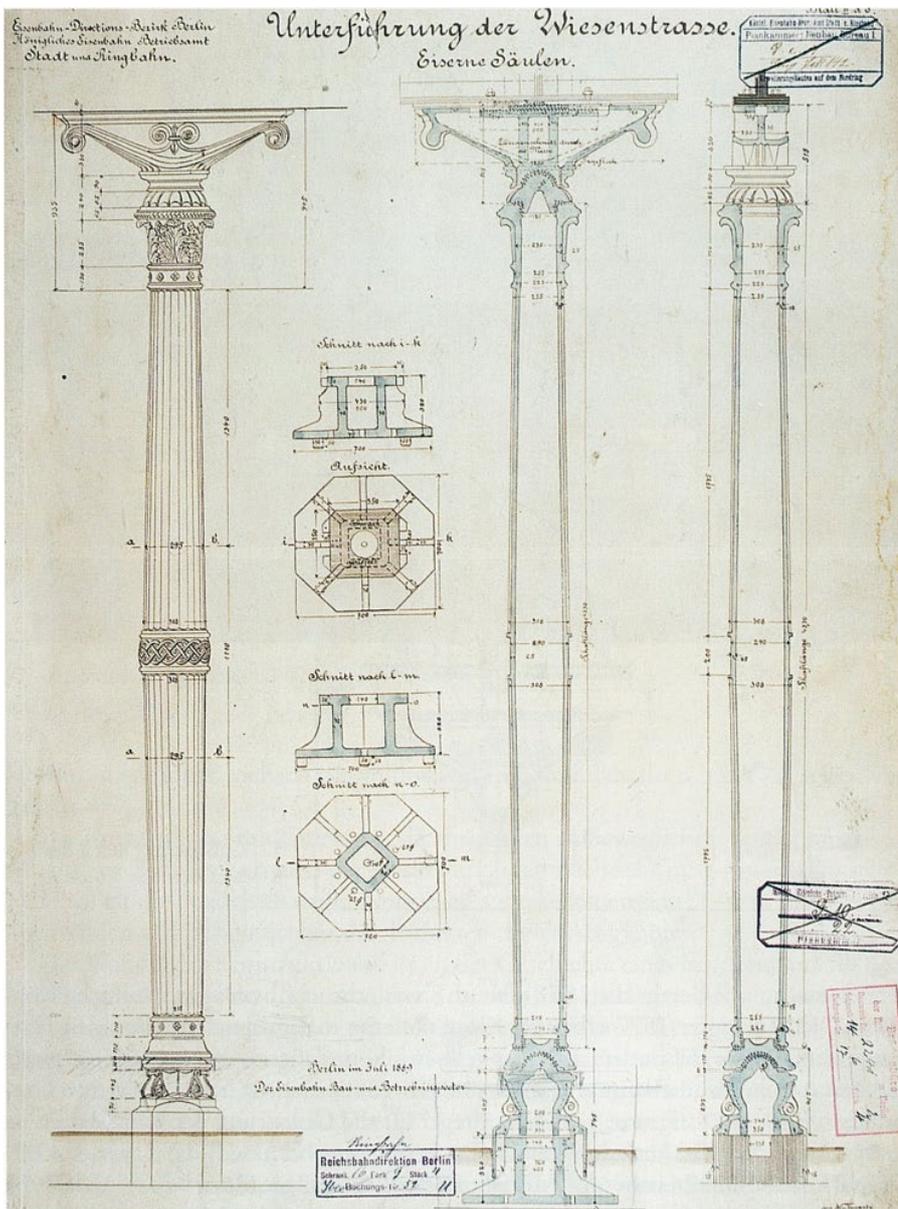
Bild 3. Hartung'sche Stütze, Details, hier im Zuge der Ringbahn [4]
Fig. 3. Hartung column, details, as built at the Berlin Ringbahn

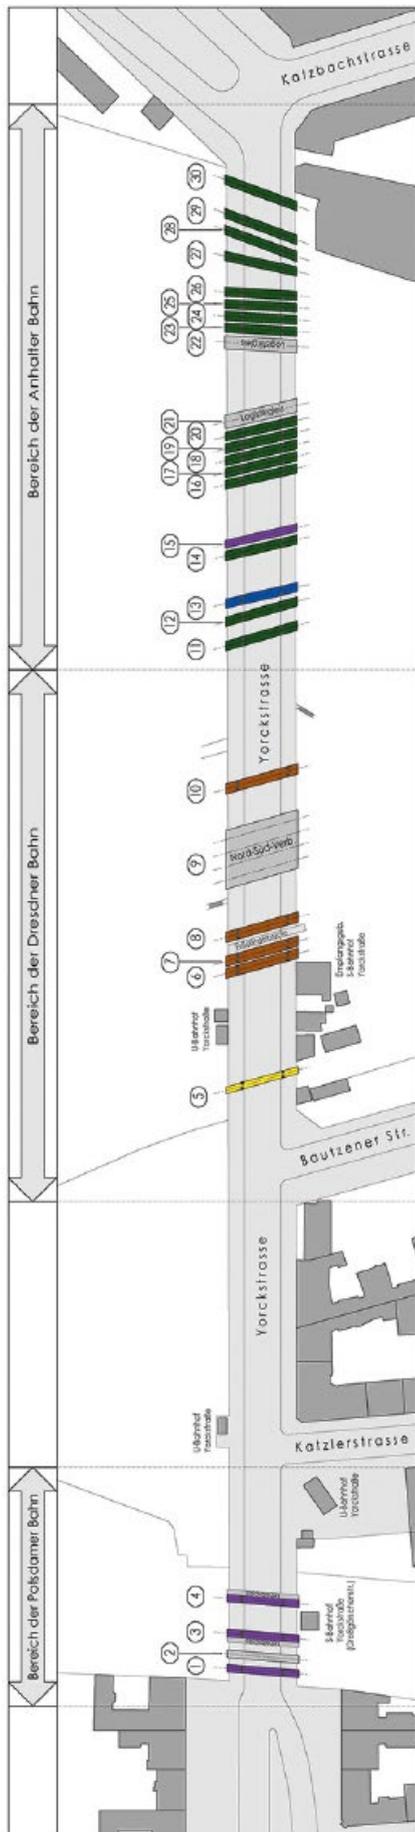
Bild 4. Yorckbrücken 2012, farbig markiert die historischen fünf Haupttypen
 Fig. 4. Yorckbrücken, inventory 2012, coloured the five main types

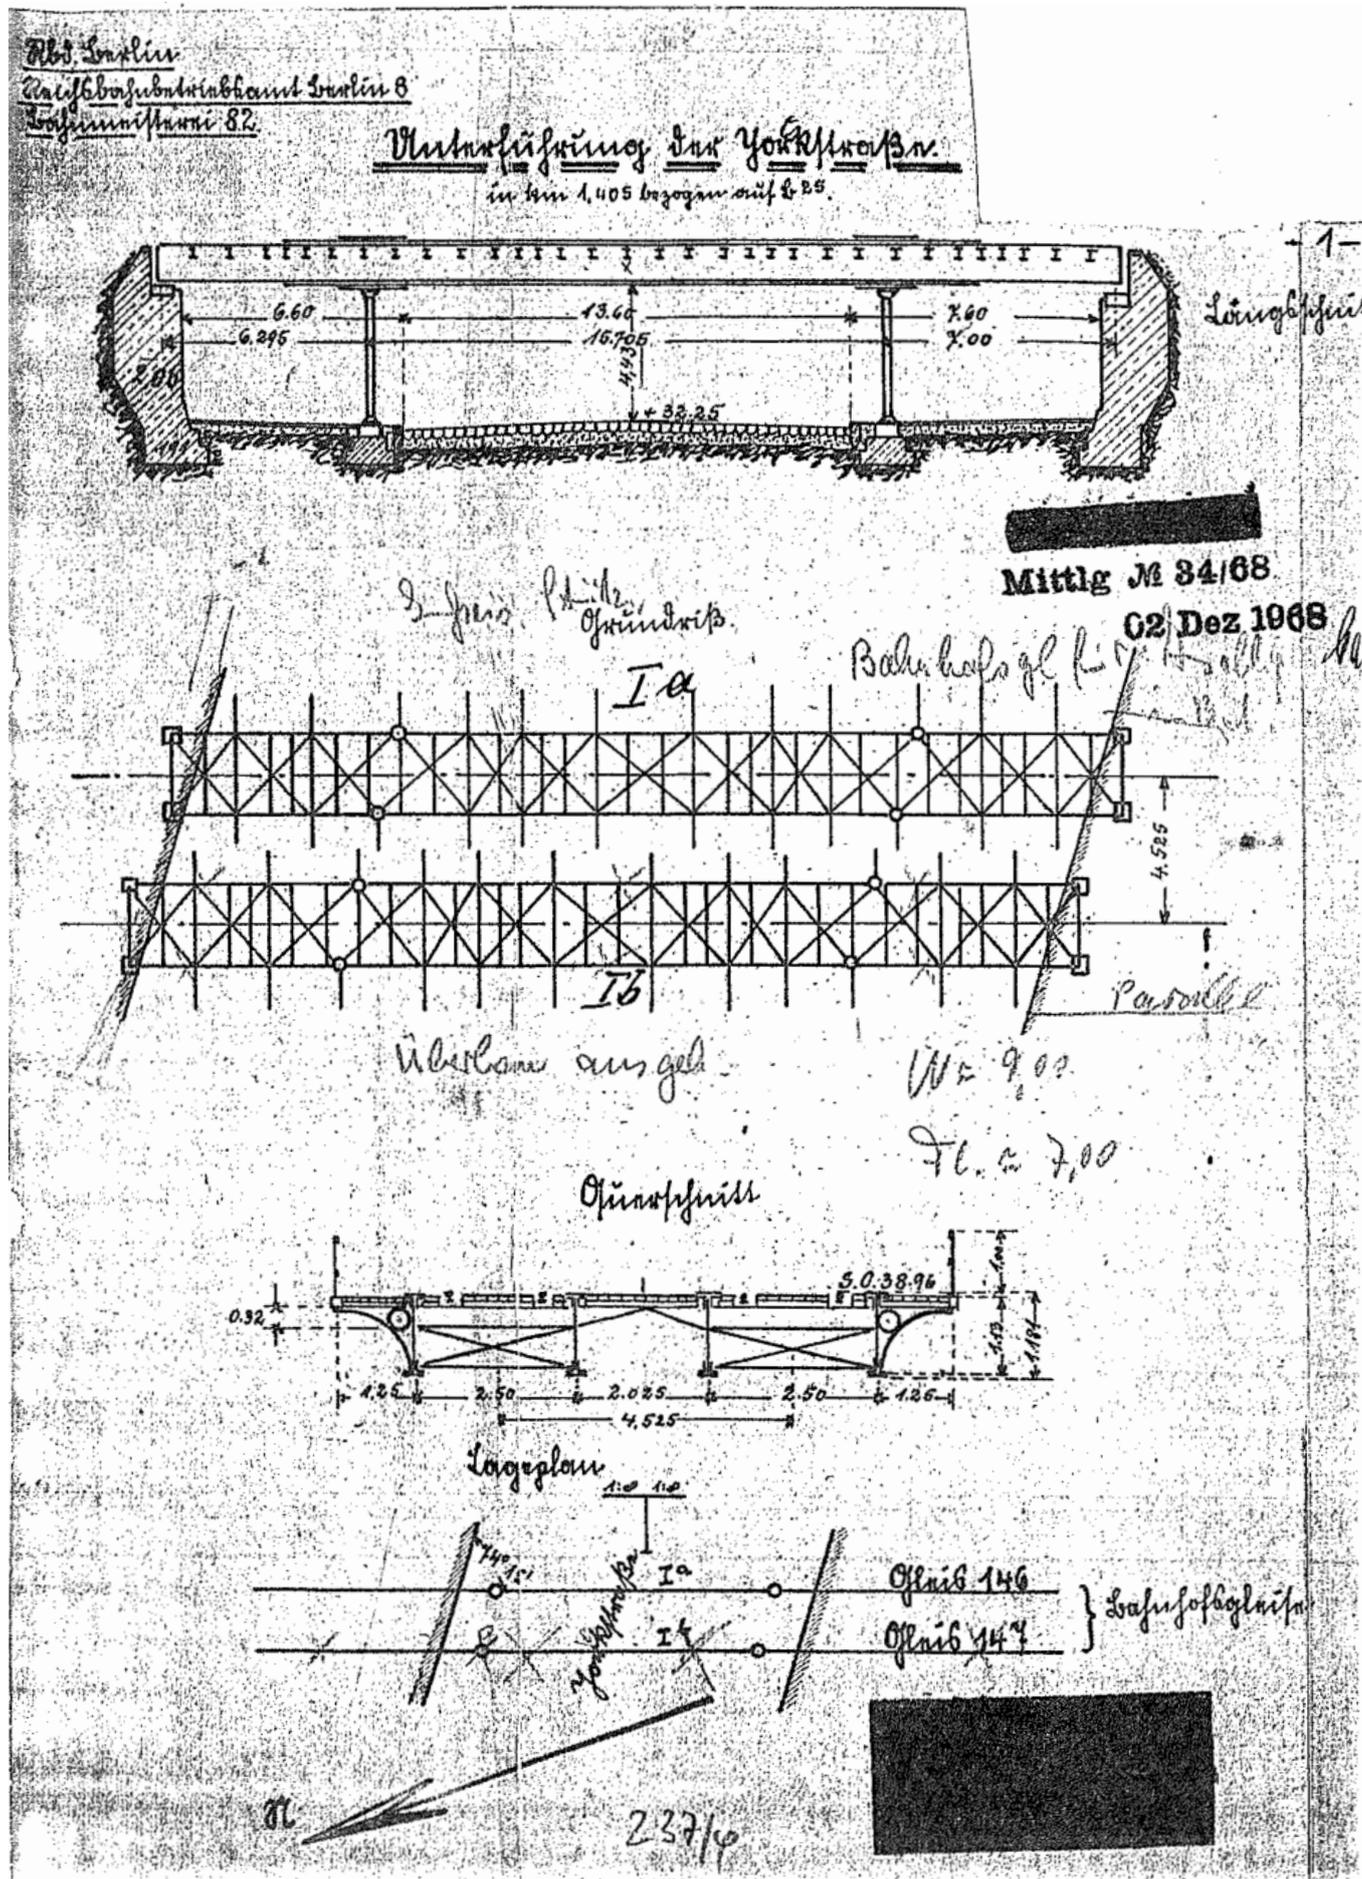
Bild 7. Brücke Nr. 5, ursprüngliche Anordnung als Doppelbrücke, Auszug Brückenbuch
 Fig. 7. Bridge no. 5, original arrangement as twin bridge

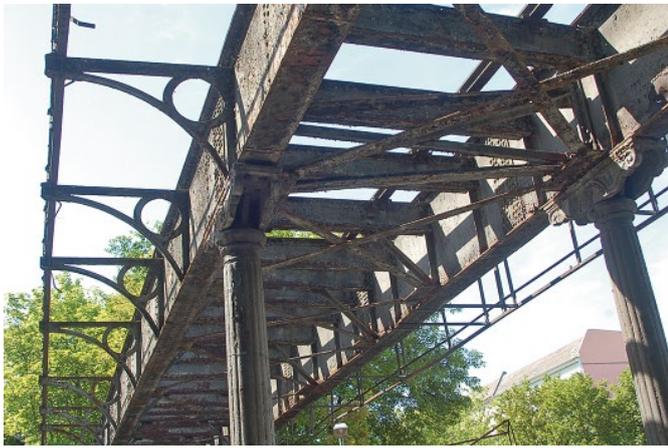
Bild 8. Brücke Nr. 5, Brückentyp 1, Durchlaufträger als Deckbrücke in offener Bauweise, 1875, Zustand 2011 (links das Originalgeländer)
Fig. 8. Bridge no. 5, bridge type 1, continuous beam as deck bridge in open construction, 1875, condition 2011 (on left hand the original railing)

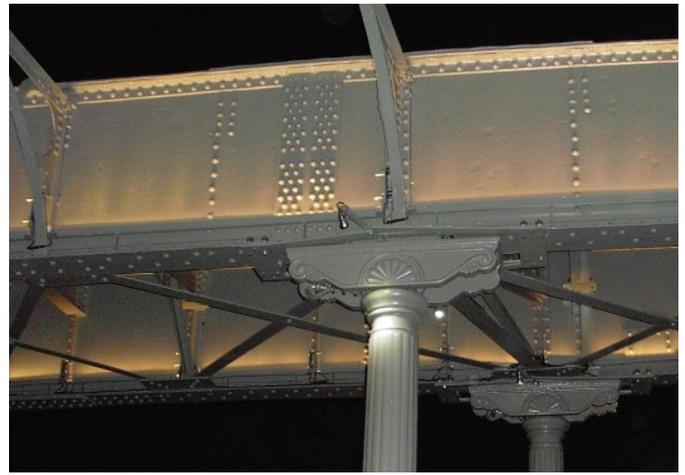
Bild 18. Umsetzung des Lichtkonzepts
Fig. 18. Implementation of the illumination concept

Die Brücke ist für den Ausbau zum Geh- und Radweg bemessen und vorbereitet. Realisiert wurde zunächst nur die Instandsetzung des historischen Tragwerks als Skulptur (Bilder 17 und 18). Nach dem noch ausstehenden Ausbau und Anschluss der Geh- und Radwege kann der Ausbau aufgesetzt werden. Die Kosten der Baumaßnahme beliefen sich im Ergebnis – netto, ohne Planungs- und Genehmigungskosten – auf etwa 400000 €; enthalten sind nicht geplante Mehrkosten in Höhe von etwa 15000 € für die schalldichte Einhausung am Montageplatz.
