# 100 Jahre U-Bahn in Deutschland

## Konstruktive Bestandsaufnahme und meßwertbasierte Tragwerksmodellierung eines Stahlviadukts der Linie 1 in Berlin

### 100 years of underground railway in Germany – Recording and data-based modelling of structure as a basis for the fatigue assessment of an elevated steel track of Line No. 1 in Berlin.

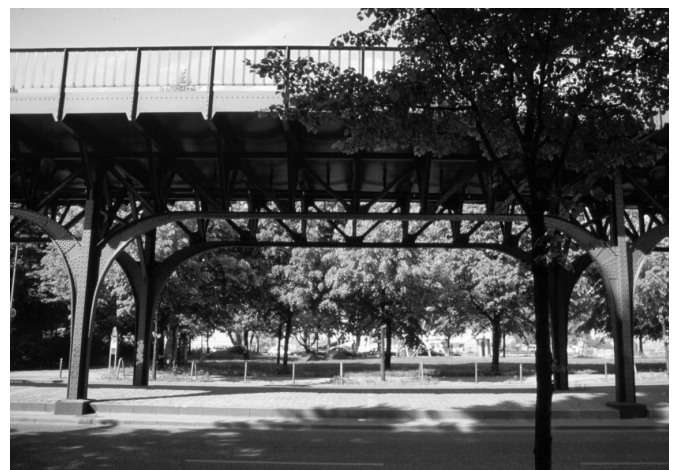
**Bild 1.** Fachwerkkonstruktion der Linie 1, Oberbaumstraße, 1999  
**Fig. 1.** Frame truss of the viaduct of Line No. 1, Oberbaumstraße, 1999

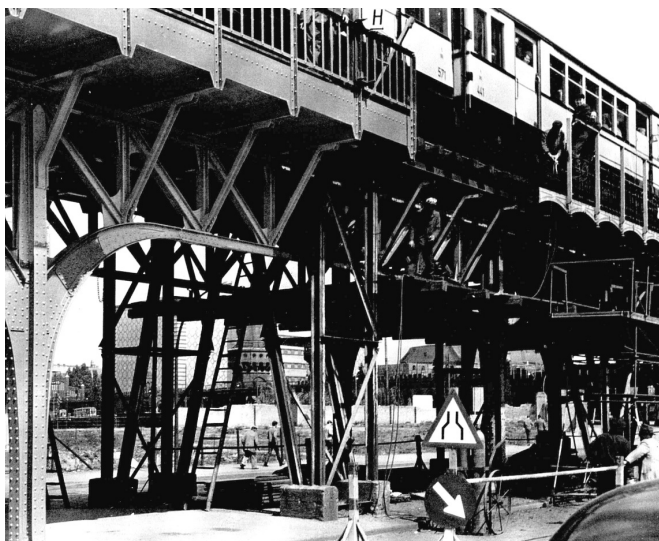
**Bild 4.** Einbau einer neuen Fahrbahn in der Oberbaumstraße, 1961

baute man diese wieder aus, um neuerlich einen Querschwellen-Oberbau zu verlegen. 1961 schließlich wurde die gesamte Fahrbahn erneuert (Bild 4). Der noch heute vorhandene „Reichsbahnoberbau“ zeigte nun hängende Tonnenbleche mit Schotterbett und Querschwellen.

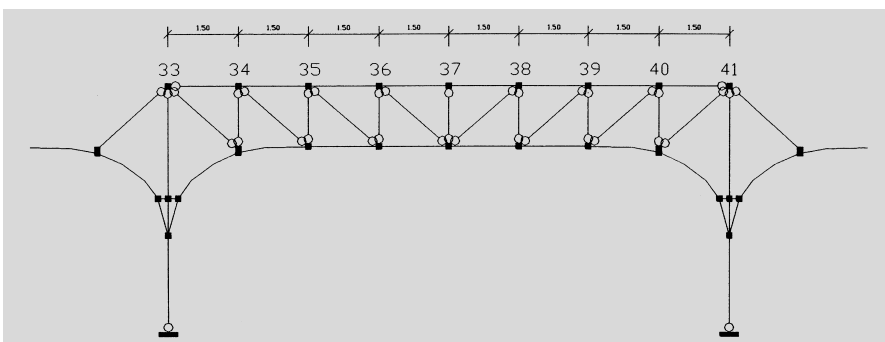
tigung der Meßergebnisse dienen. Es wurde deshalb bereits als räumliches Tragwerk modelliert. Als charakteristisch sind folgende Parameter zu nennen (Bild 8):

**Bild 8.** Ausgangsmodell [8]

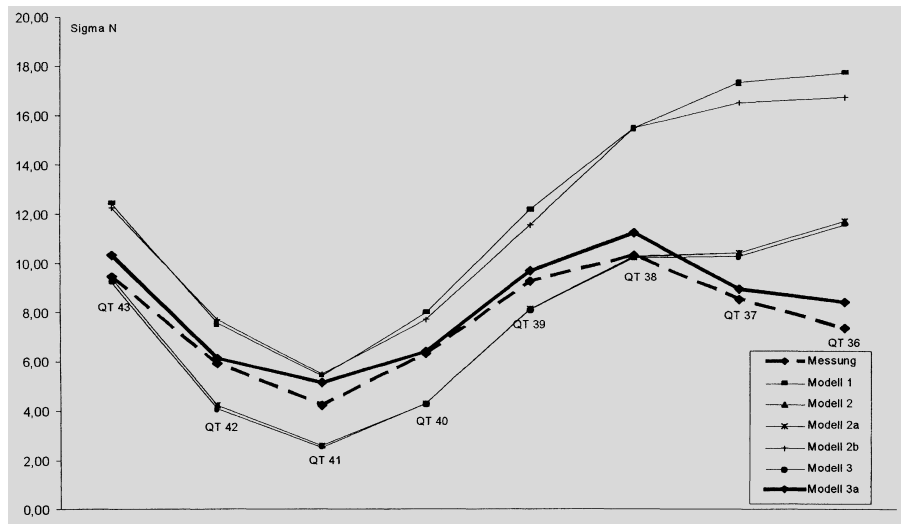
Insgesamt kamen sieben Varianten des dreidimensionalen Stabwerkmodells zum Ansatz. Zur Erleichterung der Auswertung wurden die tabellarischen Vergleiche zwischen Rechnung und Messung um grafische Darstellungen ergänzt; die in den Diagrammen benutzten Verbindungslinien zwischen den singulären Datenpunkten stellen dabei keine Verläufe dar, sondern dienen lediglich der besseren Übersichtlichkeit (Bilder 9 und 10).

**Bild 9.** Systemkalibrierung: Rechnerische Normalspannung im mittleren Untergurt des Zwischenträgers bei verschiedenen Laststellungen im Vergleich mit der Messung [8]

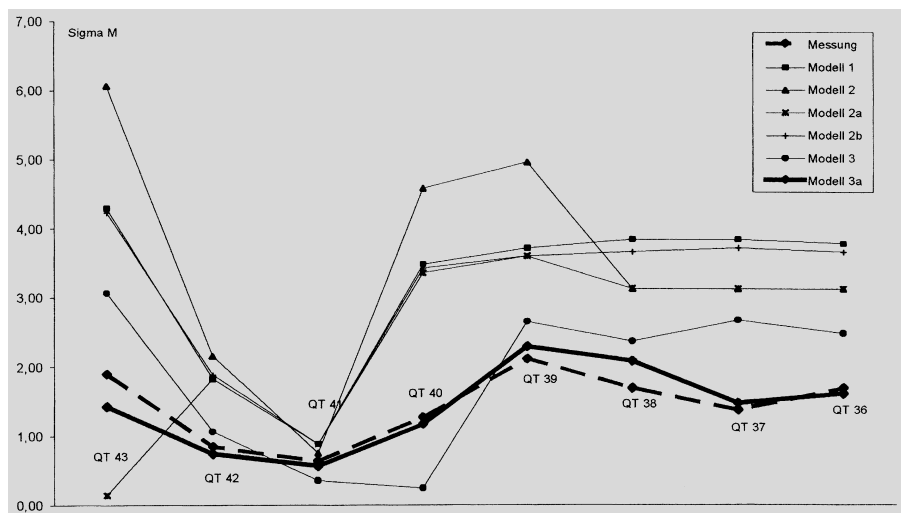
**Bild 10.** Systemkalibrierung: Rechnerische Biegespannung im mittleren Untergurt des Zwischenträgers bei verschiedenen Laststellungen im Vergleich mit der Messung [8]

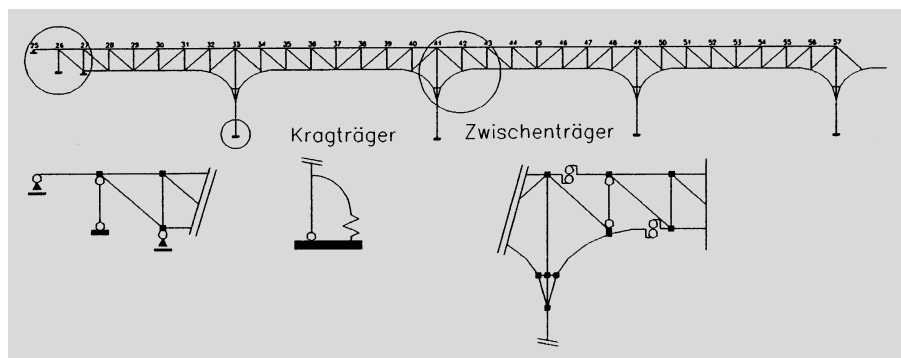
Das Modell „3a“ erwies sich als dem gemessenen Verkehrslastabtrag am besten entsprechend (Bild 11). An den vier „Stellschrauben“ ergaben sich dabei deutliche Unterschiede zu den Vorgaben des Ausgangsmodells:

**Bild 11.** Kalibriertes Berechnungsmodell („3a“) mit Details [8]

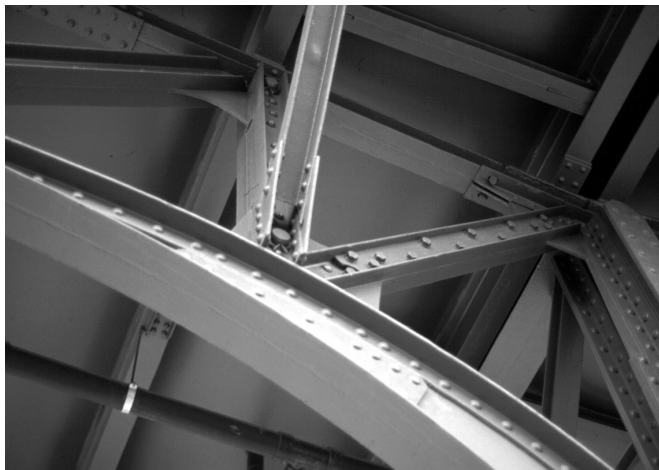
**Bild 12.** Bolzengelenke im Fachwerk**Fig. 12.** Pin joints in lattice

zu 2. Die Anschlüsse der Füllstäbe (Pfosten- und Diagonalen) an die Gurte, in der Realität durch Knotenbleche mit Nietverbindungen ausgeführt, können als voll eingespannt angesehen werden. Einzig die jeweils durch zwei Bolzengelenke als Pendelstab angeschlossenen Pfosten der Zwischenträger-Auflager (Bild 12) werden auch als Gelenke modelliert.

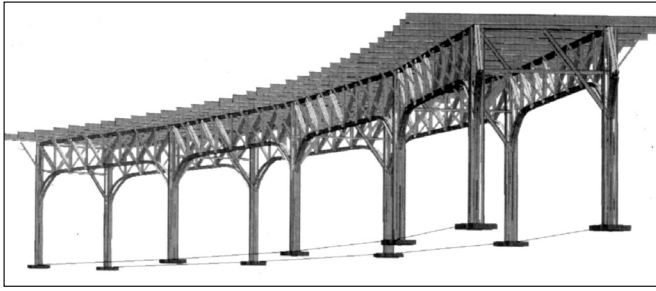
**Bild 14.** Kurvenbereich, gerendertes Berechnungsmodell [8]

bleche gleichsam im Alltag zur Verfügung stehen, dürfte einer weiteren Nutzung zumindest für die nächsten Jahrzehnte kaum etwas entgegenstehen. Vor diesem Hintergrund verlieren auch andere Argumente zugunsten eines Ersatzes an Bedeutung. Den Kosten für Unterhalt und Überwachung des filigranen technischen Denkmals stehen die erheblich höheren für einen aufwendigen, unter Verkehr zu leistenden Neubau gegenüber (Bild 14).
