# Stahlbau unter Denkmalschutz – Grundinstandsetzung von Viadukt und Bahnhöfen der Hochbahnlinie U2 in Berlin-Prenzlauer Berg

**Strengthening of Listed Historic Steel Structures: Overhaul of Viaduct and Stations of the Elevated Railroad Line No. 2 in Berlin-Prenzlauer Berg.** Preservation and strengthening of listed structures is a civil engineering field likely to cause conflicts. The cultural significance of these edifices imposes the obligation to fulfill heritage requirements. However, load-bearing capacity, fatigue resistance and cost-effectiveness still need to be ensured. In the case of the viaduct of Berlin's elevated metro line no. 2, built from 1909 on, the extensive overhaul led to some unusual technical solutions. Initially the installation of a slab track had been proposed, but finally the historical buckled plates were replaced by new ones just changed in detail to correct some shortcomings. Although serving traffic for nearly 100 years, most of the historical bridge bearings could be kept in place. Just a few of them were replaced by slightly changed replicas. Eventually, the viaduct's overhaul inspired by the original structure proved to be the best solution with r

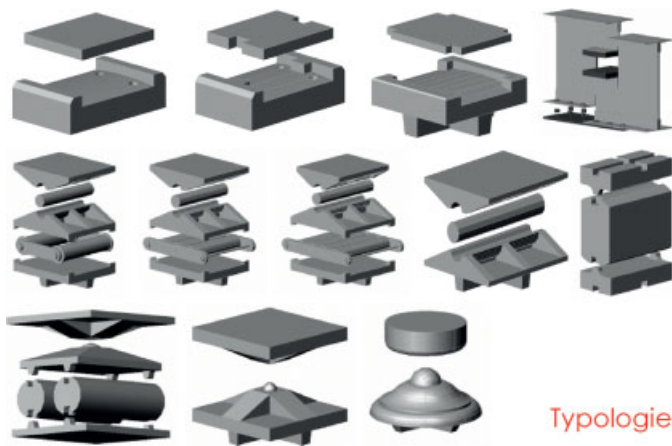
Bild 10. Lagertypologie (Visualisierung Lorenz & Co. Bauingenieure)

Als unverzichtbare Grundlage für eine derartige Interventionsstrategie erweist sich der im Rahmen der Bestandserfassung erarbeitete detaillierte Lagerkatalog. Er erst ermöglichte es, Klarheit in den zunächst kaum überschaubaren Lagerbestand zu bringen, typologische Zuordnungen auszumachen und die beobachteten Schäden und Mängel typenspezifisch zuzuordnen (Bild 10). Die identifizierten 12 Grundtypen lassen sich drei Hauptgruppen zuordnen:

- Linienkipplager über Wölbung oder Zapfen, unverschieblich durch Mittelanschlag, Randanschlag oder eine Lasche am Hauptträgeruntergurt
- Linienkipplager über Wölbung oder Zapfen, verschieblich durch Gleiten „Stahl auf Stahl“ oder die Anordnung von bis zu vier Rollen/Stelzen
- Punktkipplager, unverschieblich oder verschieblich durch die Anordnung von Rollen.

Im Ergebnis der ersten Schadensaufnahme hatten sich etwa zwei Drittel des Lagerbestandes als weiterhin funktionsfähig einschätzen lassen. Das verbleibende Drittel zeigte mehr oder weniger deutliche Funktionseinschränkungen, die mittelfristig zu Schädigungen des Stahlbauwerks führen konnten. Hier schien eine Intervention tatsächlich erforderlich zu sein. Die Schadenserfassung war bis dahin allerdings auf die handnahe visuelle Inspektion begrenzt geblieben. Um zumindest exemplarisch weitergehende Informationen wie etwa zu Anrissen oder Lunkern in einzelnen Lagerteilen oder auch zu den Materialkennwerten zu gewinnen, wurden einige Brückenlager vorab in einem Probeaustausch ersetzt und die – möglichst zerstörungsarm – geborgenen Bestandslager einer genauen labortechnischen Untersuchung unterzogen. Ausgewählt wurden 10 Lager
